## RELATÓRIO DE FISCALIZAÇÃO 01/2022- DT-ARSETE

### OBRAS DE EXPANSÃO DO SISTEMA DE ESGOTAMENTO SANITÁRIO – BAIRROS AEROPORTO, PRIMAVERA, REAL COPAGRE E ITAPERU

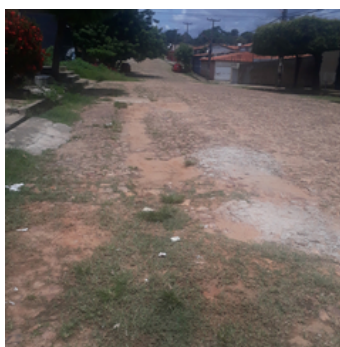
Figura 1 – Rebaixamento de recomposição poliédrica na Rua Primeiro de Maio, bairro Primavera

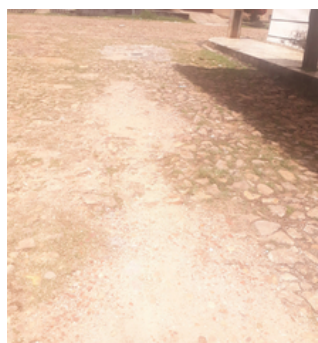
Figura 2 – Rebaixamento de recomposição poliédrica Rua João Pires Barbosa, bairro Aeroporto

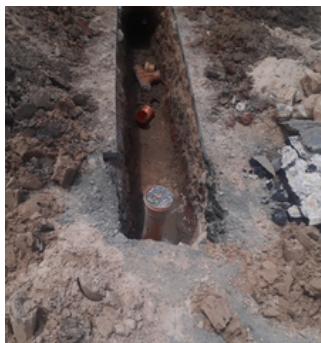
Figura 5 – Espera de ligação sanitária, sem proteção próxima, na Rua Coelho de Resende, bairro Aeroporto

2. Cabe à Subconcessionária providenciar o isolamento das áreas necessárias a suas intervenções civis, até que seja feito o aterramento das escavações, no intuito de preservar a segurança de seus colaboradores, instalações e transeuntes;

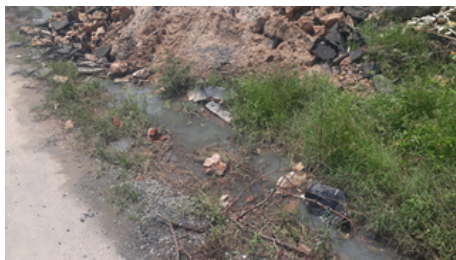
Figura 8 – Entulho das obras acumulado na Rua Coelho de Resende, bairro Aeroporto

3. É de responsabilidade da Subconcessionária o correto manejo dos resíduos de construção civil gerados nas obras de esgotamento sanitário, e sua falta vai diretamente contra o art 3º da Lei Complementar nº 3610/2007;

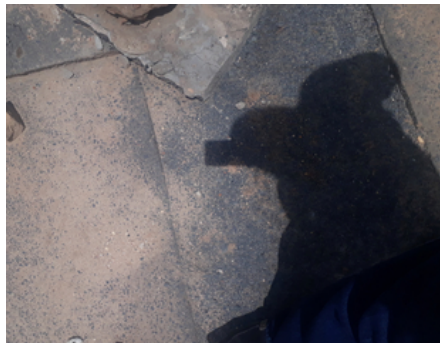
Figura 9 – Desnível de vala, sem recomposição asfáltica, na Rua Coelho de Resende, bairro Aeroporto.

1. Fere claramente o art. 1º da Lei Municipal nº 4.150/2011, bem como a cláusula 6.1.9 do anexo único da resolução nº 24/2018 da ARSETE (contrato de adesão), a não recomposição imediata das vias, calçadas, sarjetas, canaletas, e outras infraestruturas afetadas pela instalação das redes de esgoto, ou a sua recomposição má executada, ensejando fissuras e desníveis;

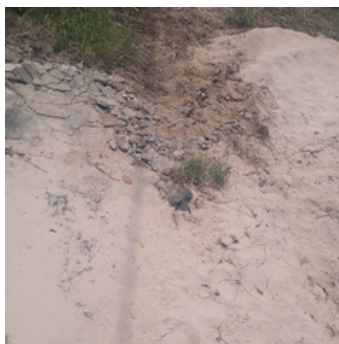
Figura 10 – Calçada, sarjeta e pavimento danificados por maquinário pesado, na Rua Coelho de Resende, próxima a Rua Rosemary Santos, bairro Aeroporto.

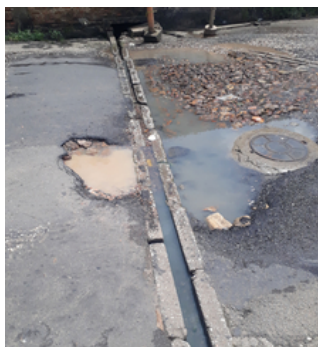
Figura 11 – Poço de visita, na Rua Primeiro de Maio, bairros Real Copagre e Itaperu.

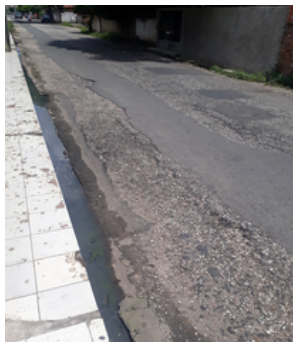
Figura 12 – Rebaixamento de recomposição asfáltica, Rua Primeiro de Maio, bairro Real Copagre.

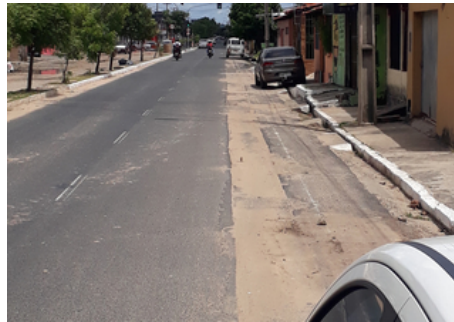
Figura 15 – Desnívelamento de recomposição asfáltica em valas na Av. Centenário, bairro Aeroporto.
