**RELATÓRIO DE FISCALIZAÇÃO Nº 04/2023 - DT/ARSETE****OBRAS DE MELHORIAS NO SISTEMA DE ABASTECIMENTO DE ÁGUA DO POVOADO  
CHAPADINHA SUL, ZONA RURAL DE TERESINA - PI****Agência Reguladora:**

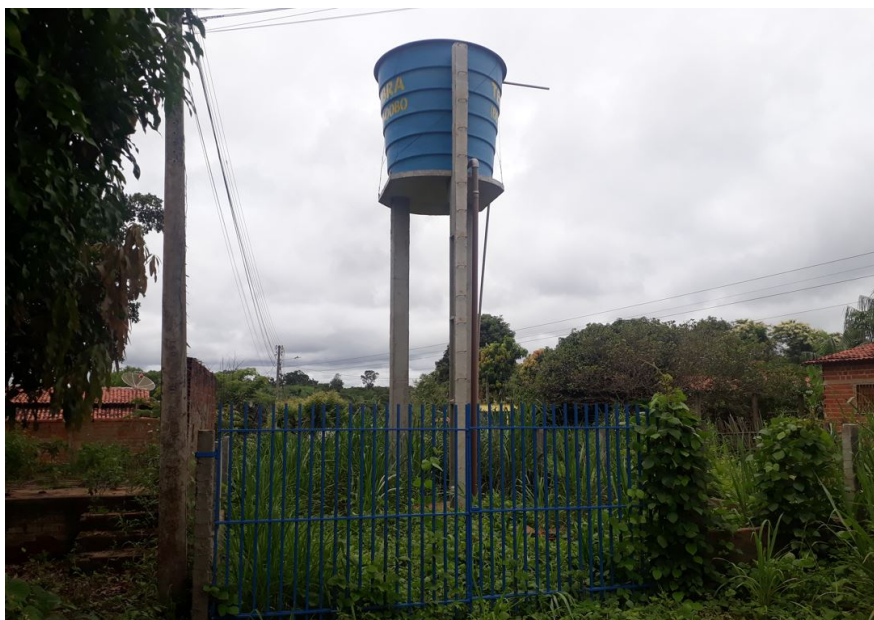
Para o Poço 2 (CHPSULP2) foi instalado pela AGESPISA no sistema de abastecimento existente um novo reservatório, conforme figura abaixo:

Figura 3 – Novo reservatório de água para o Poço 2

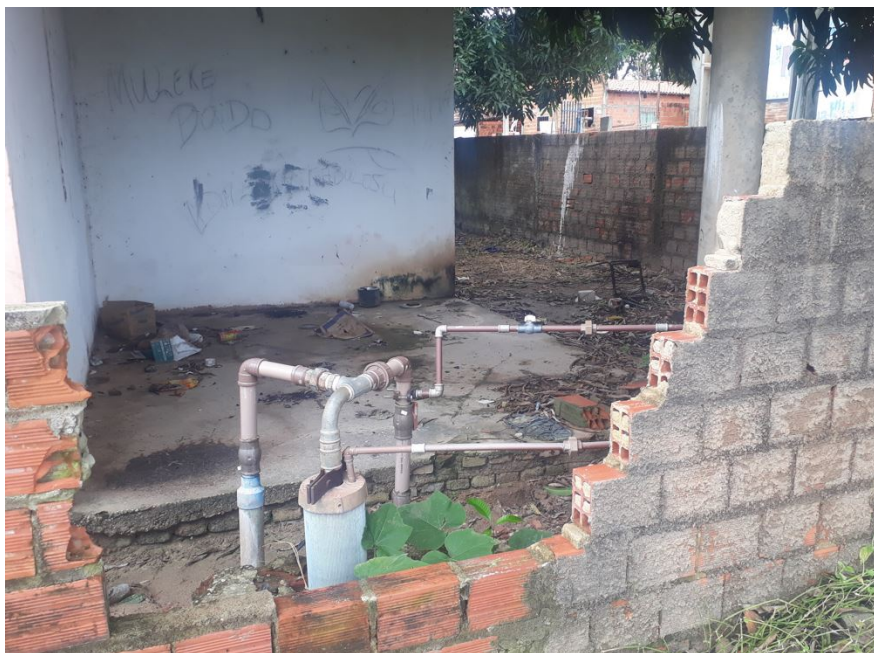
Figura 4 – Poço 1 (CHPSULP1)

Importa destacar que o local do Poço 1 (CHPSULP1) encontra-se em local inapropriado, em terreno de uma edificação de Batalhão de Polícia abandonado e frequentemente visitado por invasores. O muro na lateral do poço encontrava-se demolido, facilitando o acesso de terceiros ao local. Próximo ao poço havia muita sujeira e lixo depositado.

Findos os procedimentos fiscalizatórios, a equipe de fiscalização em resumo conclui que a atuação da AGESPISA se encontra ainda pendente na Chapadinha Sul: há regiões do povoado ainda não atendidos pela rede de abastecimento e não há devida limpeza e conservação das áreas dos Poços 1, 2 e 3, com destaque para o Poço 1, que se localiza em local abandonado, sem nenhuma proteção e limpeza. Indica-se a solicitação da AGESPISA para prestar esclarecimentos quanto ao não atendimento à totalidade do povoado, e notificação em relação à conservação das áreas de tais poços.

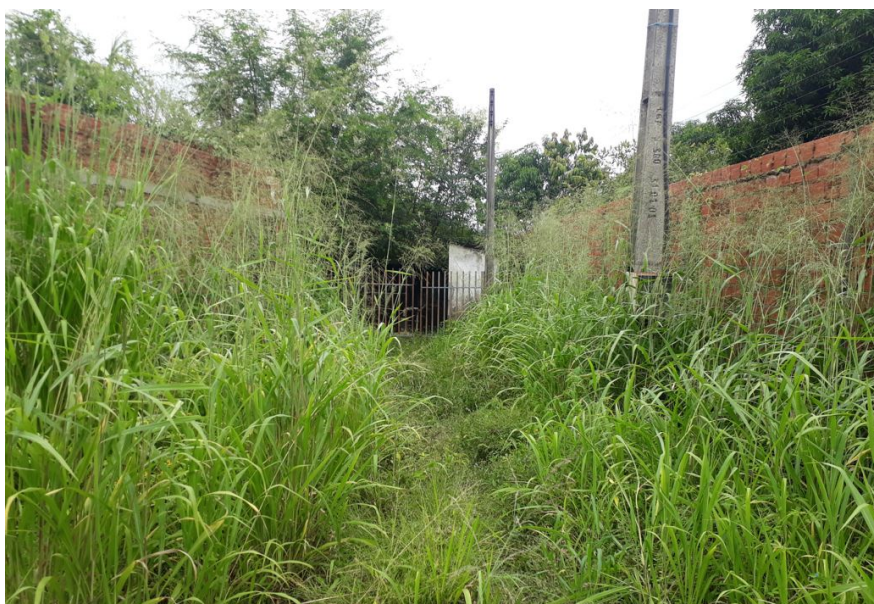
O acesso ao Poço 2 encontra-se coberto de vegetação, sendo necessária a capina pela AGESPISA para conservação do local. A área do Poço 3 (CHPSULP3) necessita de limpeza, e a cerca e o portão existentes não protegem em nada as instalações existentes.

Figura 6 – Acesso ao Poço 2 (CHPSULP2)

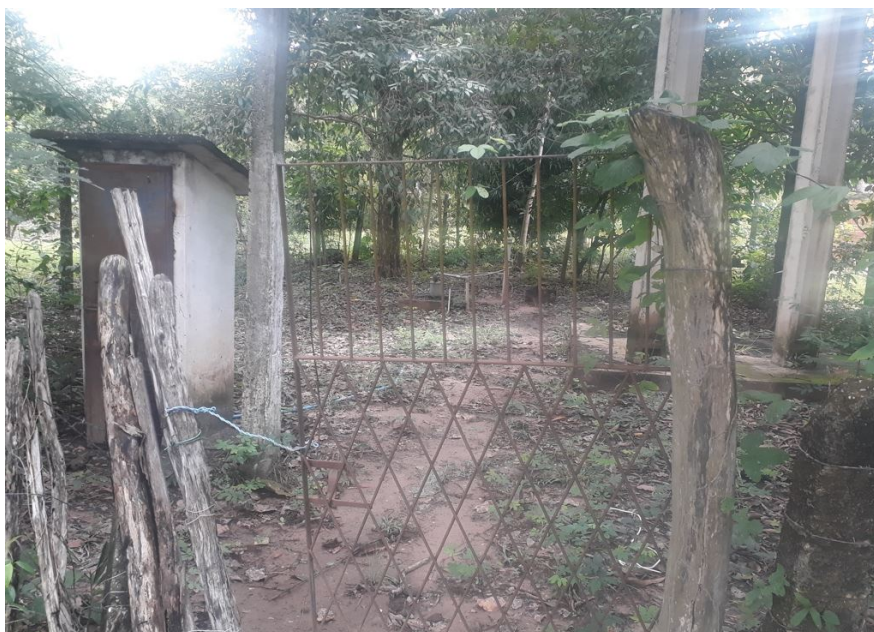
Figura 8 – Área do Poço 3 (CHPSULP3)

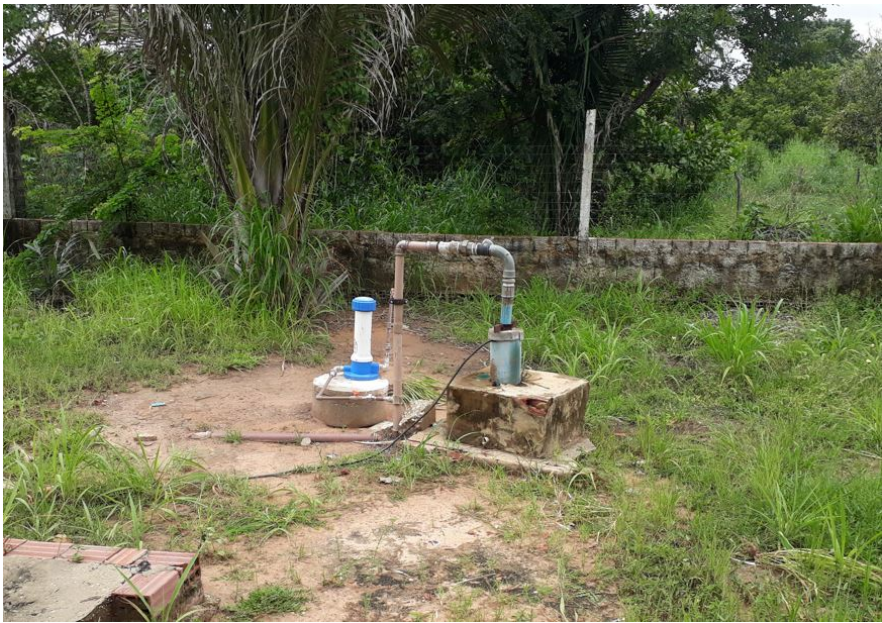
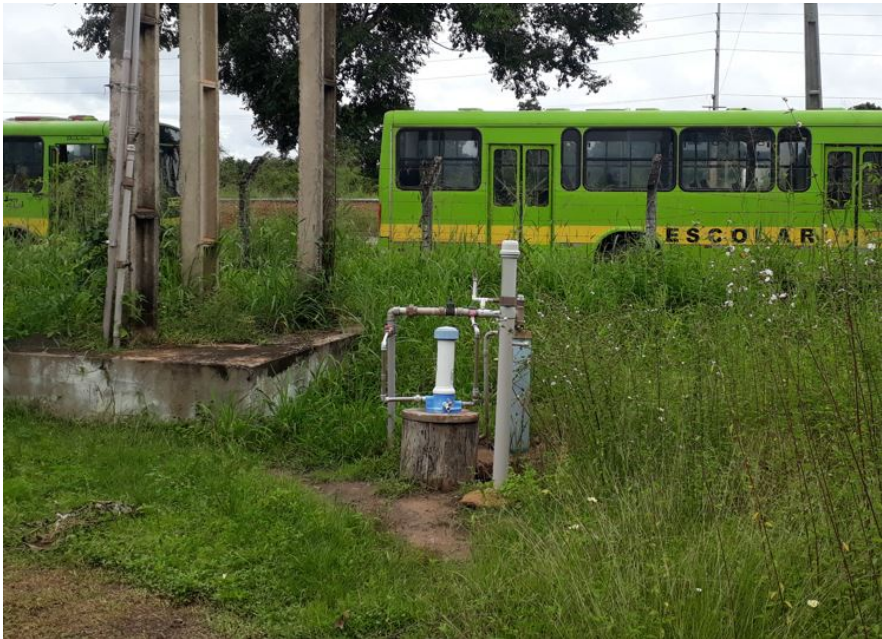
Os Poços 4 (CHPSULP4) e 5 (CHPSULP5), juntamente com seus respectivos reservatório e casa de comando elétrico, encontravam-se em melhor estado que os outros poços visitados, em local limpo e bem protegido, com mureta e cerca de arame com mourões, e portão gradeado. Não fomos informados acerca das limpezas periódicas necessárias dos reservatórios dos poços vistoriados.

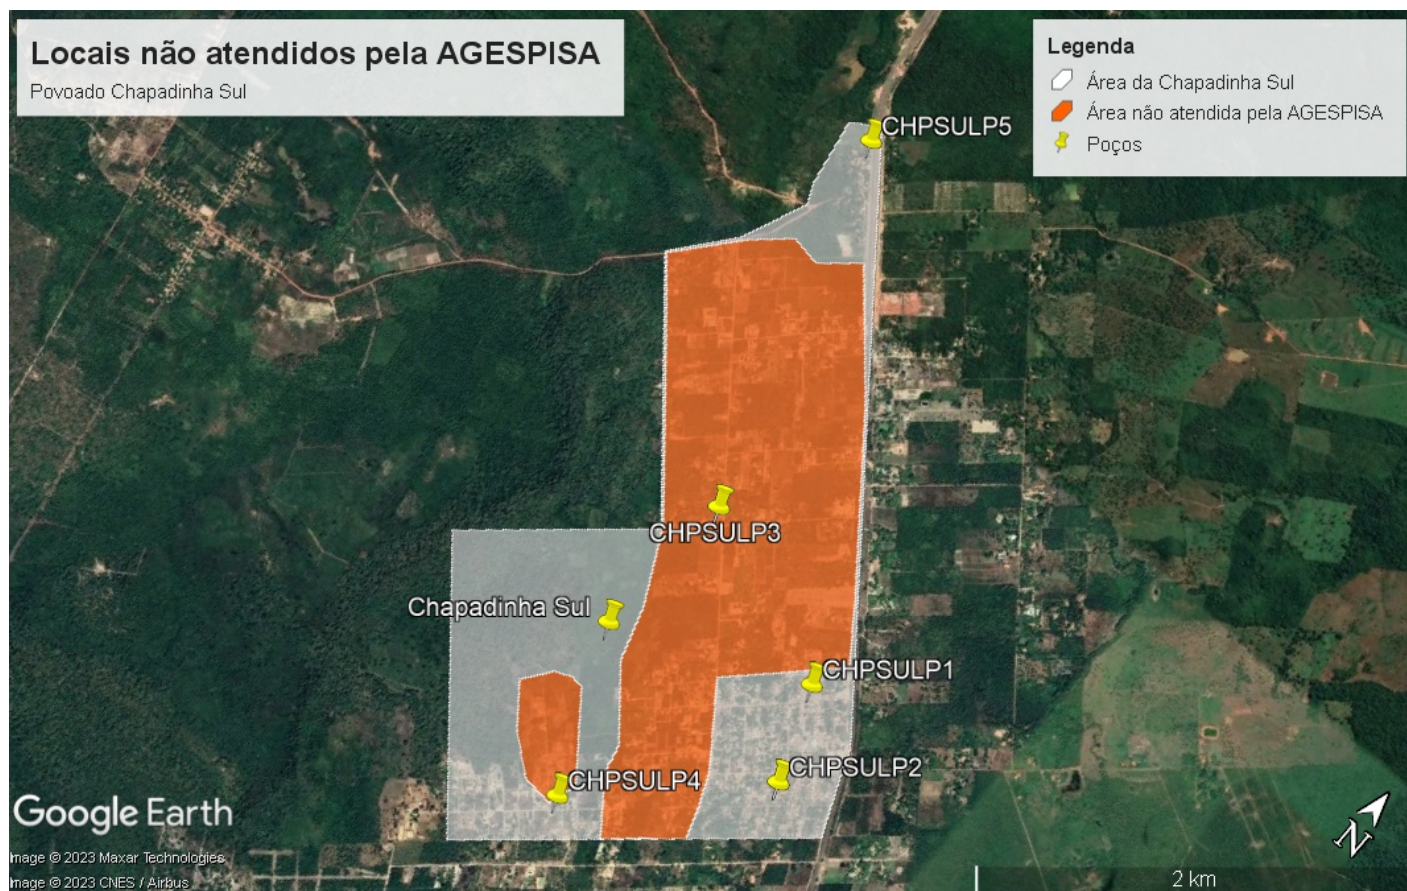
Segundo informado para fiscalização, e constatado in loco, nos locais em que houve a instalação da rede de abastecimento as residências encontravam-se hidrometradas. Entretanto, vários moradores do Povoado Chapadinha Sul não permitiram a atuação da AGESPISA em partes da comunidade. Destaque para a região do Poço 3, em que nenhuma intervenção e acréscimo de rede fora realizada, e para certa área da região do Poço 4, em que se encontram sítios atendidos pelo poço, com rede instalada de DN20 e DN25, que cobraram da AGESPISA a substituição da rede, mas não aceitaram serem cobrados pelo serviço. Foi informado ainda à fiscalização que determinadas áreas são atendidas por poços de particulares, as quais também não aceitaram a atuação da concessionária.

Figura 11 – Locais em que não houve atuação da AGESPISA na Chapadinha Sul

Importa destacar que tais informações necessitam de esclarecimentos da AGESPISA, quanto aos logradouros efetivamente atendidos e não atendidos pela rede de abastecimento, quanto aos diâmetros efetivamente implantados e suas respectivas extensões, o número de economias atendidas pela rede existente atualmente, quanto aos esforços empreendidos pela AGESPISA para a instalação das redes e consequente ligações da rede aos usuários, ou seja, dos motivos que levaram a concessionária a não atuar em determinadas áreas do povoado.
