ARSETE - Agência Municipal de Regulação de Serviços Públicos de Teresina

## RELATÓRIO DE FISCALIZAÇÃO 01/2024 - DT-ARSETE

### FISCALIZAÇÃO DO DIA 27/12/2023 ÀS OBRAS DE AMPLIAÇÃO DO SISTEMA DE ESGOTAMENTO SANITÁRIO NO BAIRRO CENTRO, ZONA URBANA DE TERESINA - PI

Águas de Teresina Saneamento SPE S/A

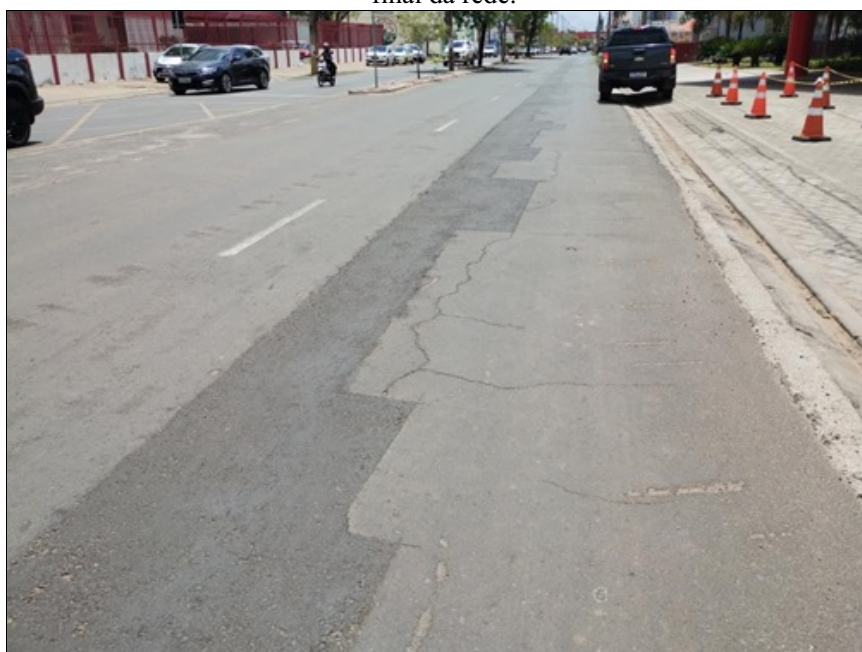
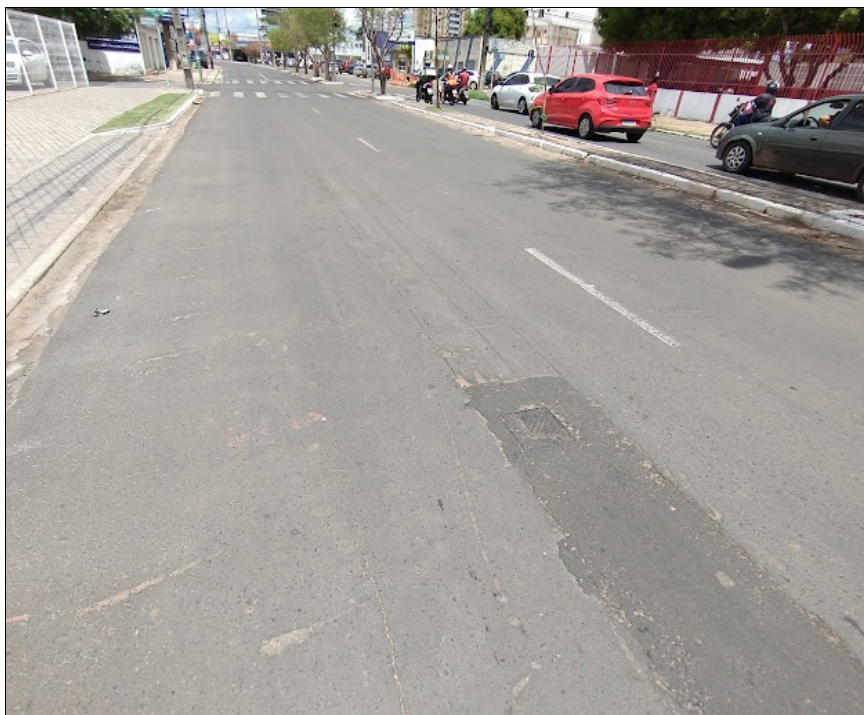
Figura 2 – Recomposição asfáltica de vala na Av Miguel Rosa, em frente ao Hospital São Marcos. Destaca-se as falhas no asfalto recomposto e nas marcas de maquinário no asfalto preexistente, além do corte desnecessário à via, para além do ponto final da rede.

Importante ressaltar o fato de que a recomposição asfáltica de valas executadas na Av Miguel Rosa e nas Ruas São Pedro, Taumaturgo de Azevedo e Dezenove de Novembro, conforme visto nas últimas imagens, não atende em partes ao previsto na legislação municipal, nas normas regulatórias da ARSETE e nas normas brasileiras de execução de redes, conforme os parágrafos do item 3 deste Relatório de Fiscalização, visto que haviam trechos de rua liberados para tráfego sem a conclusão das obras.

1. Realize inspeções detalhadas nas vias em que foram executadas a rede de esgoto e proceda com a correção imediata do cobrimento deteriorado, em todos os trechos informados nesse relatório e em todos os trechos executados, em execução e a executar na região do bairro Centro;

2. Remova os materiais acumulados nas margens laterais da via e implemente medidas para evitar futuros acúmulos de resíduos de obras;
3. Efetue os reparos necessários nos cortes no asfalto, garantindo a qualidade da via antes de liberar para o tráfego;

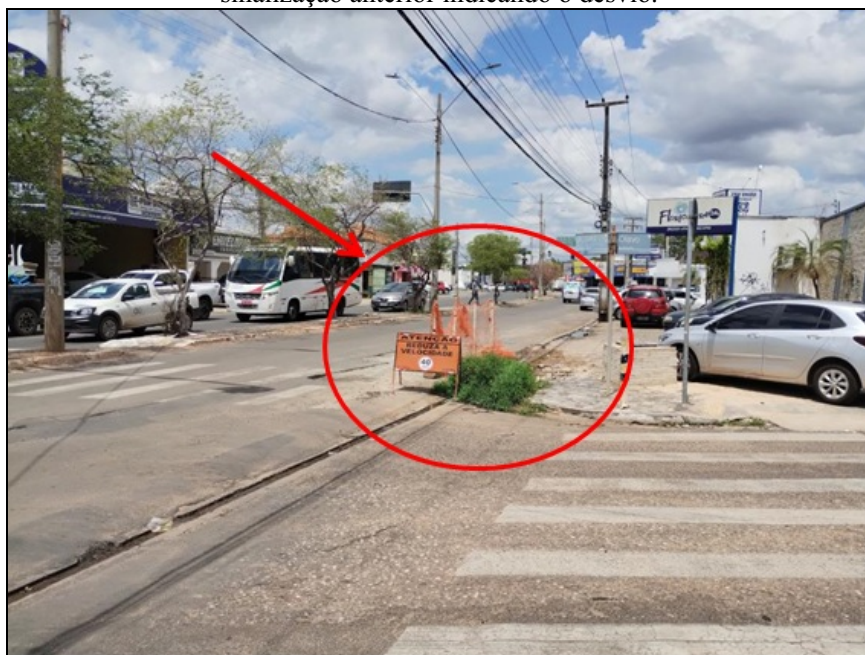
Figura 3 – Sinalização de obra irregular na Av Miguel Rosa, próximo ao cruzamento com Rua Olavo Bilac. Não havia sinalização anterior indicando o desvio.

4. Atualize e reforce a sinalização da obra, seguindo as normas de segurança viária;
5. Repare os danos causados às calçadas das residências, devolvendo-as ao seu estado original;

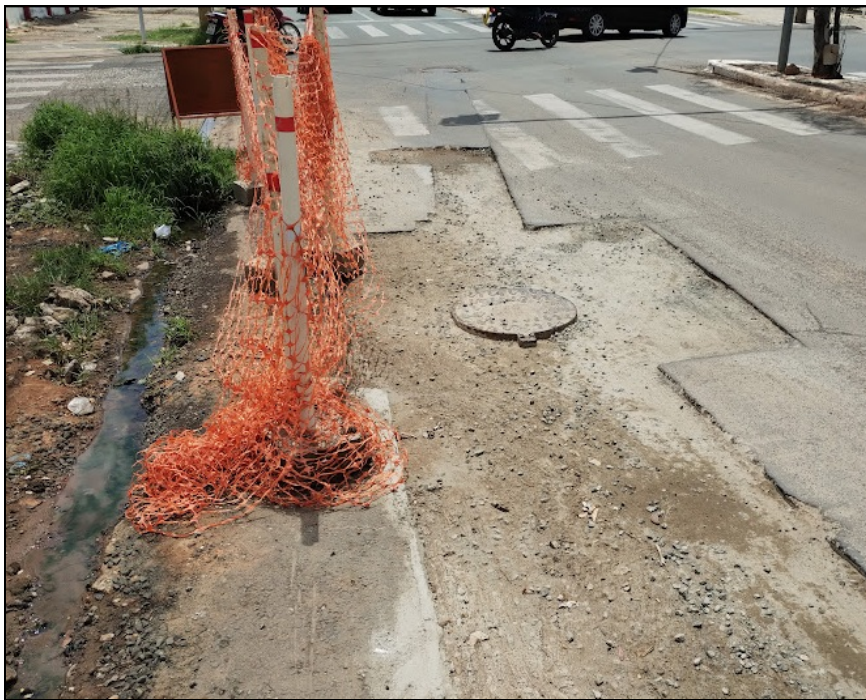
Figura 4 – Detalhe da intervenção, com trânsito liberado e sem recomposição asfáltica.

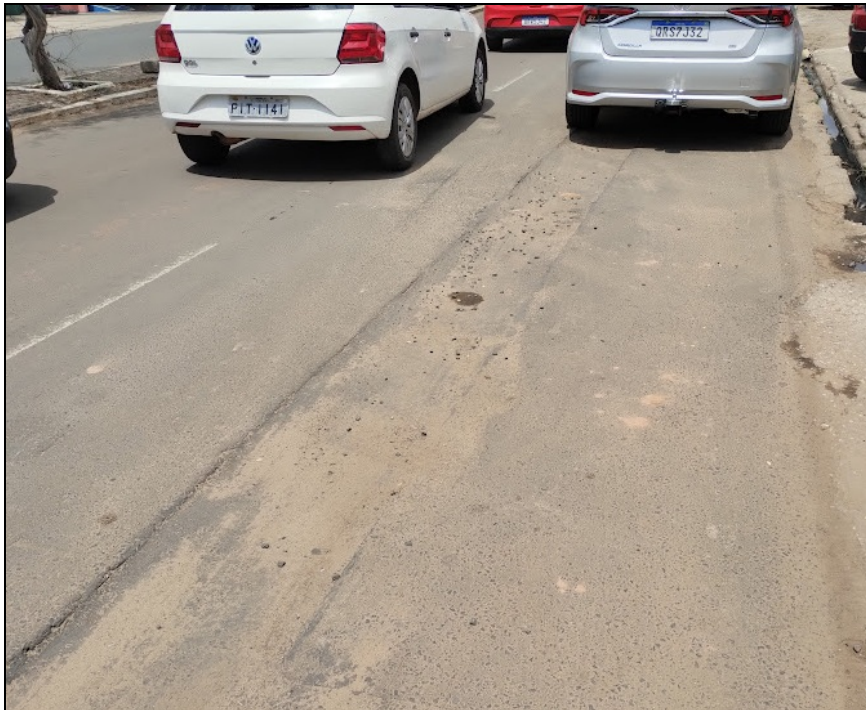
Figura 5 – Recalque e resíduos de obra (areia e brita) em recomposição asfáltica na Av. Miguel Rosa, em frente à Pax União.

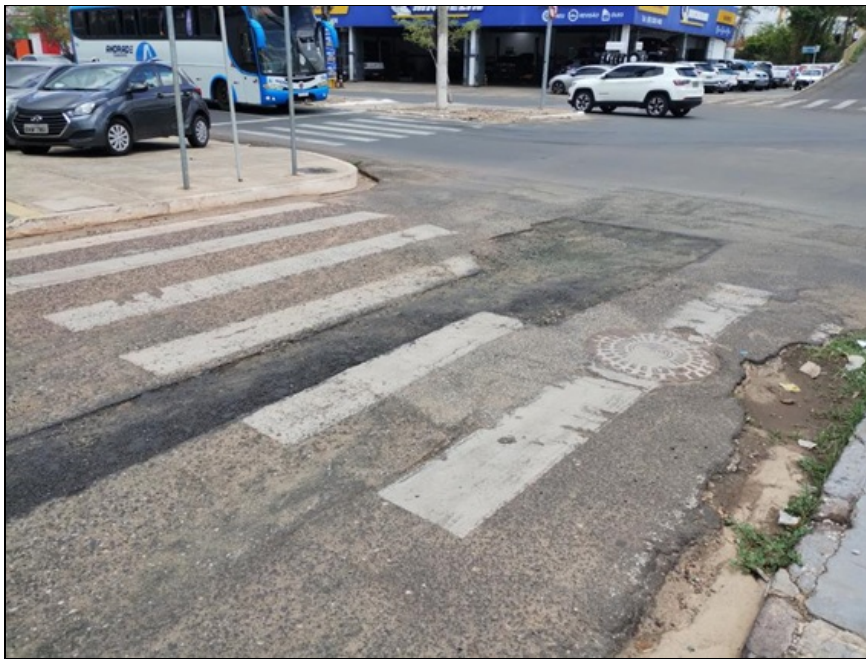
Figura 6 – Vala reaterrada e com imprimação, mas sem recomposição asfáltica na rua São Pedro, próx. à Av Miguel Rosa. Não havia equipe executando recomposição asfáltica na via, e o trânsito estava liberado.

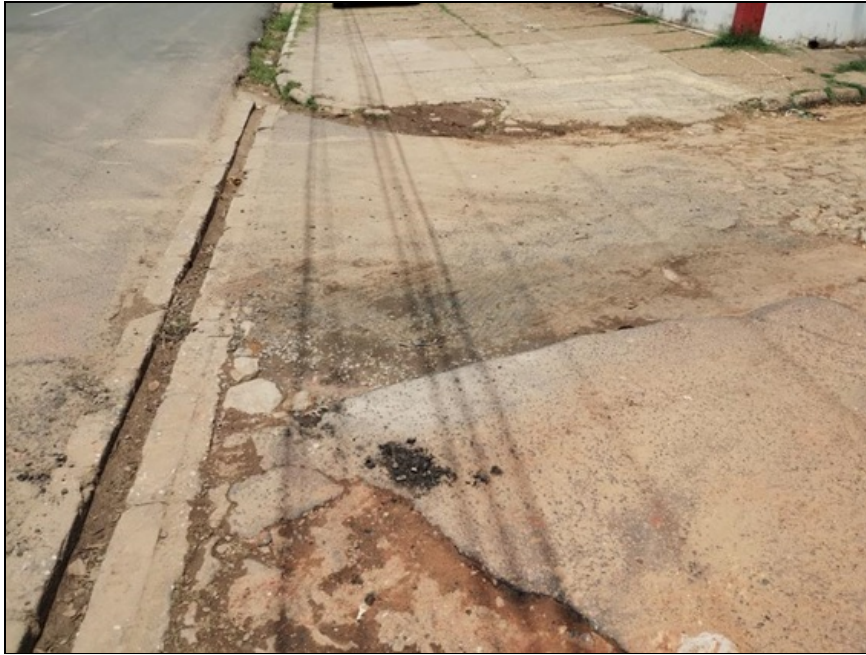
Figura 7 – Recomposição de vala na R. Taumaturgo de Azevedo, próx. ao Corpo de Bombeiros, na manhã do dia 27 de dezembro.

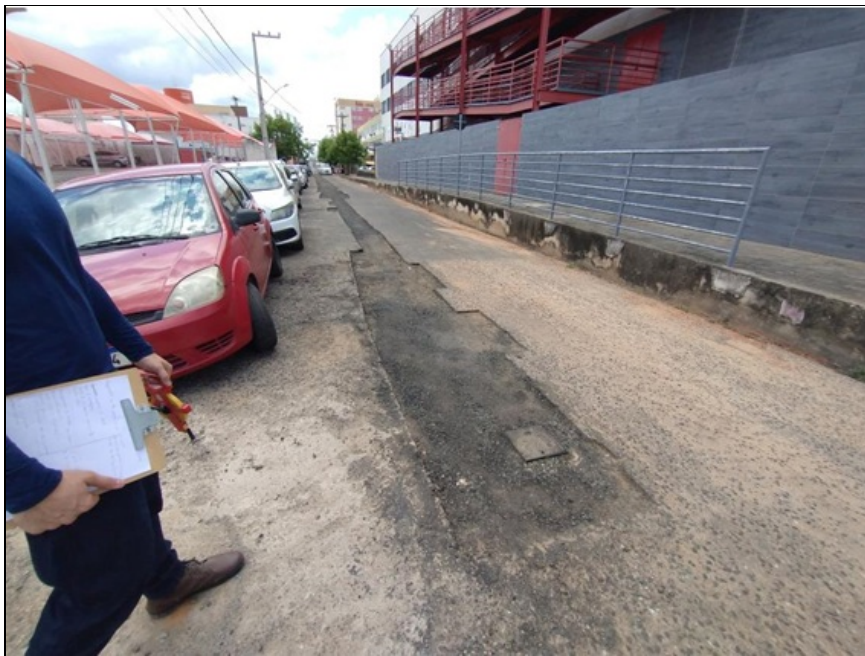
Figura 8 – Recomposição irregular na R. Taumaturgo de Azevedo.

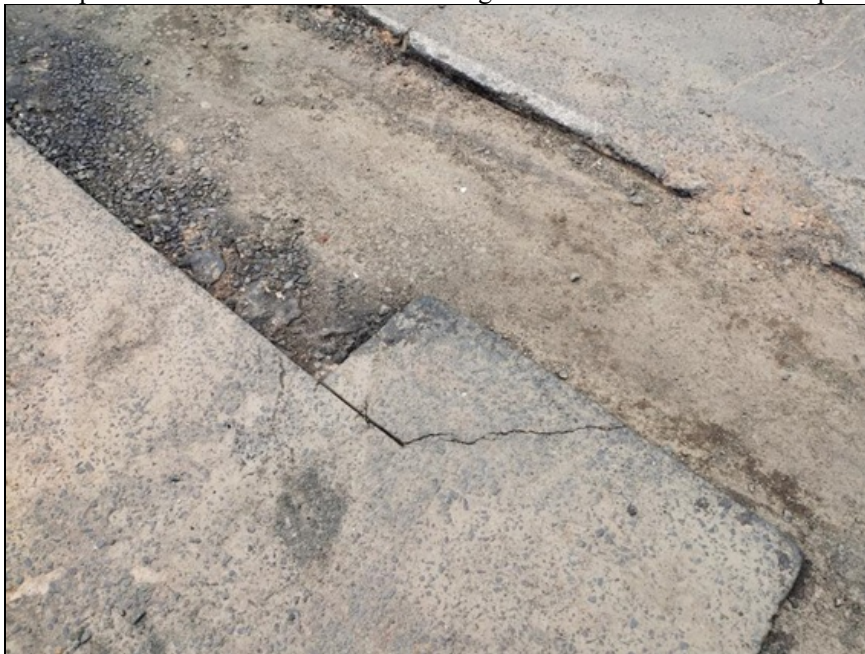
Figura 9 – Fissuras próximas aos cortes na R. Taumaturgo de Azevedo ao lado do Hospital São Marcos.

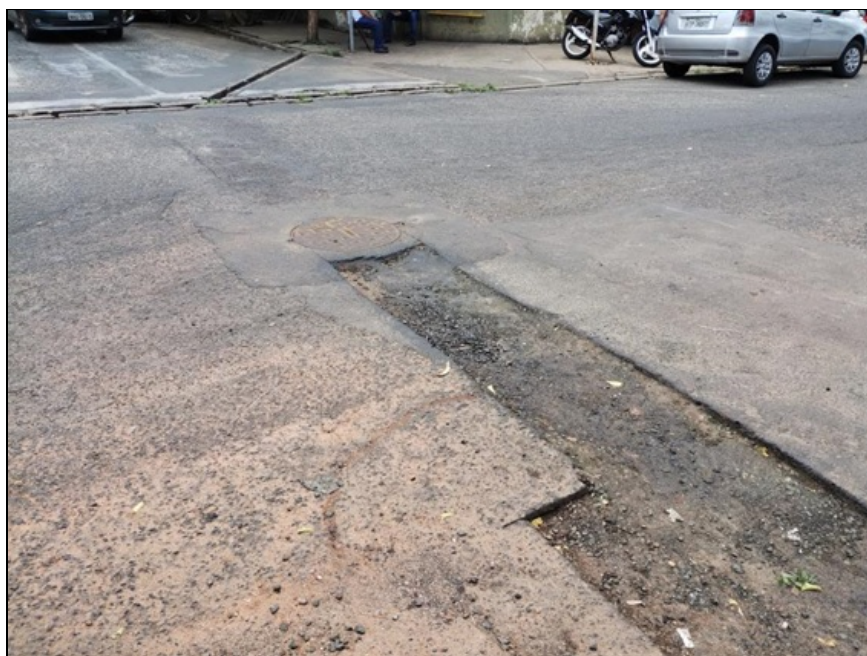
Figura 10 - Trecho entre a R Taumaturgo de Azevedo e Primeiro de Maio. Detalhe para a sujeira de obra e material orgânico acima da imprimação. Destaca-se ainda a não uniformidade no reaterro da vala.

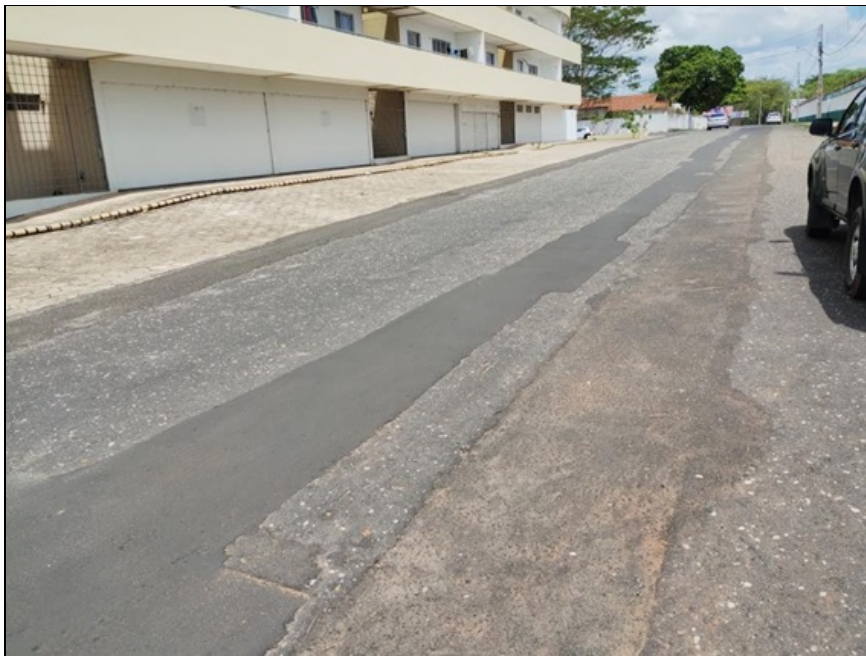
Figura 11 – Desnível da recomposição com a via, R Des. Freitas.

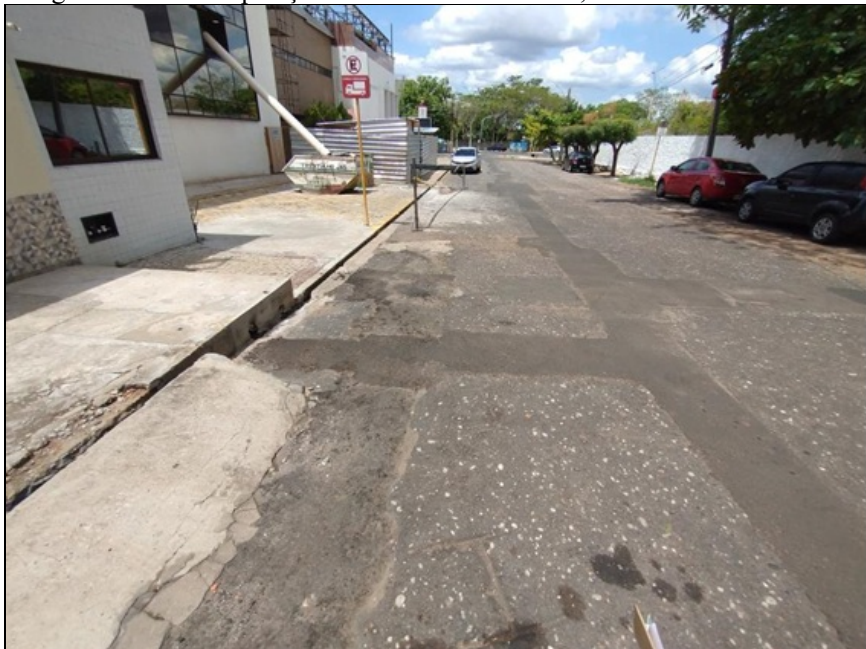
Figura 12 – Recomposição em desnível com a via, Rua Primeiro de Maio.

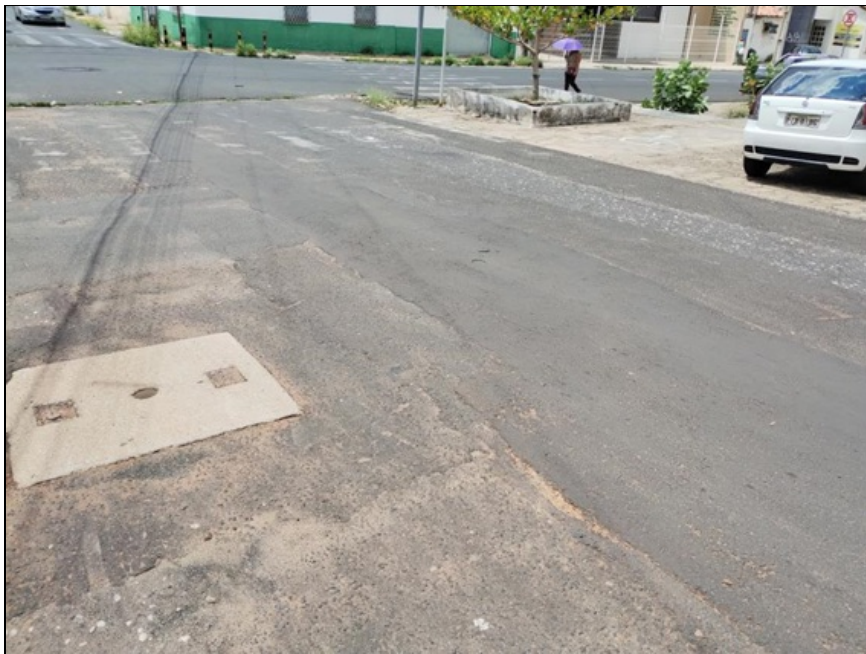
Figura 13 – Recomposição de vala irregular.

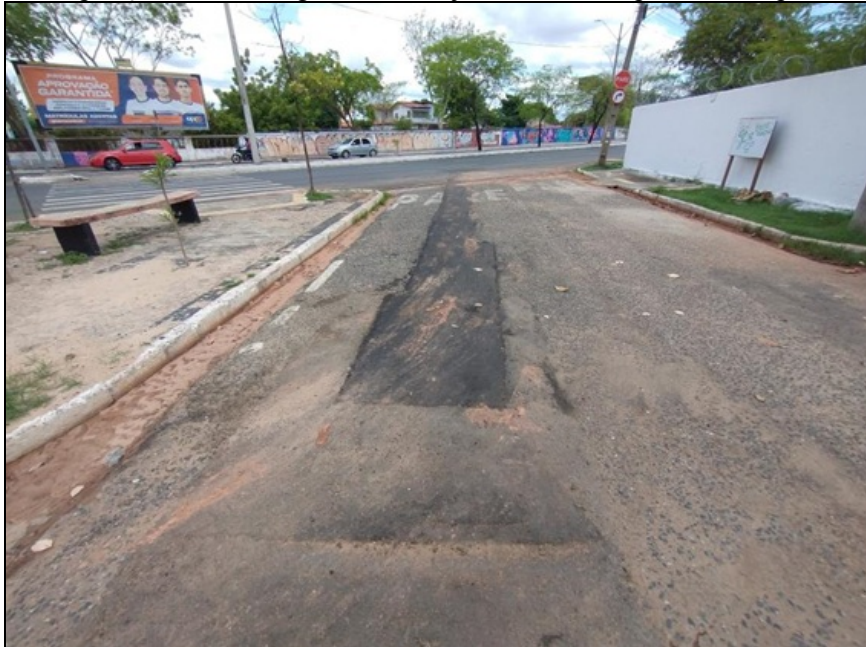
Figura 14 – Recomposição de vala irregular, rua Benjamin Constant, próx. ao Hospital Vilar de Olhos.

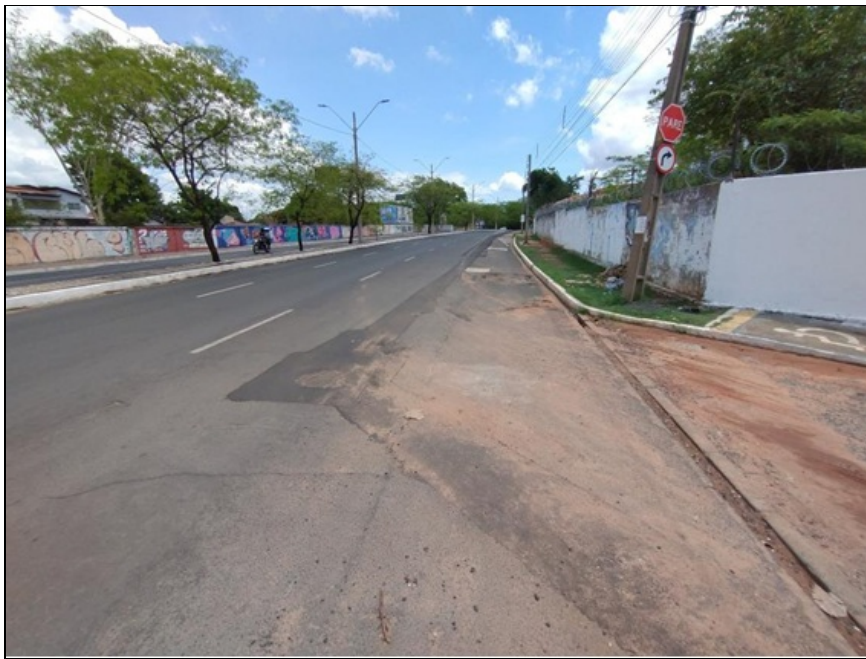
Figura 15 – Recomposição irregular e danos à via, Av Miguel Rosa.

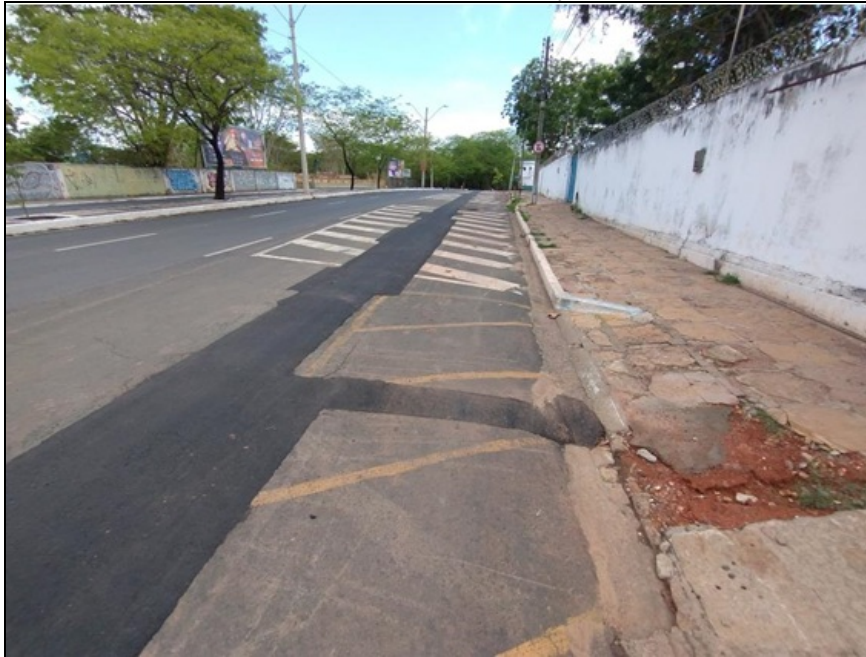
Figura 16 – Recomposição irregular e danos à calçada na Av Miguel Rosa. Destaque para a falta de sinalização horizontal na via nos locais de intervenção.

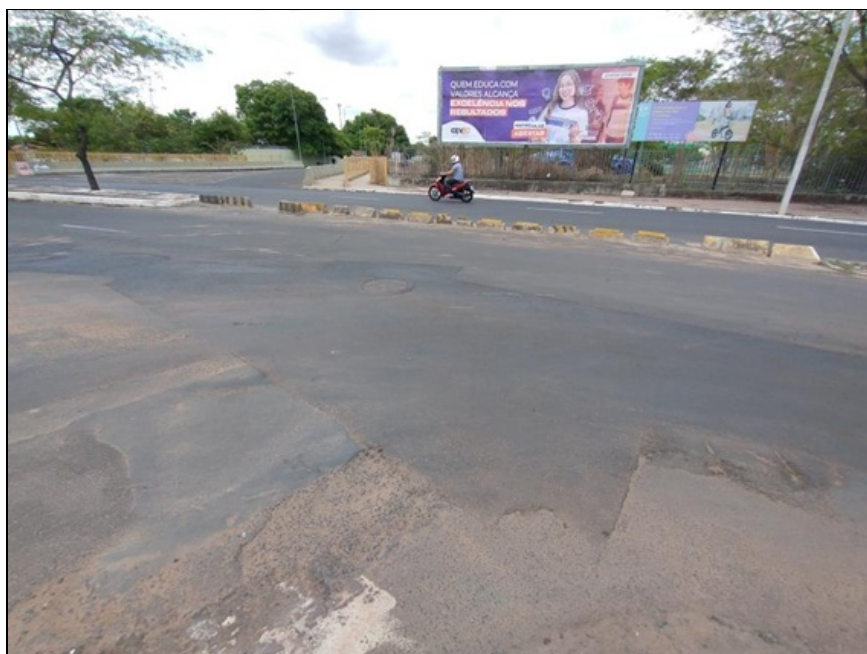
Figura 17 – Recomposição irregular na Av Miguel Rosa com R. Des. Freitas.

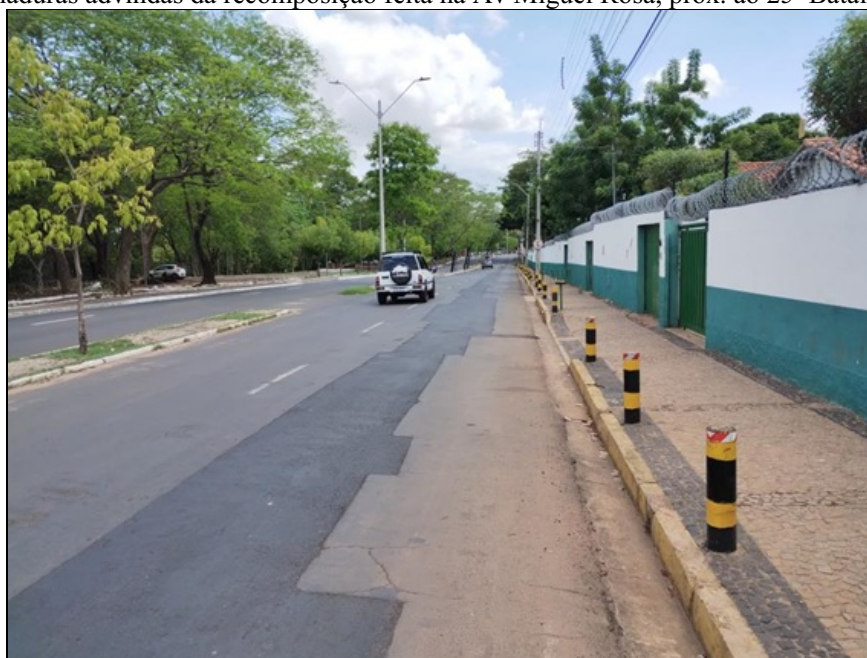
Figura 18 – Rachaduras advindas da recomposição feita na Av Miguel Rosa, próx. ao 25ª Batalhão de Caçadores

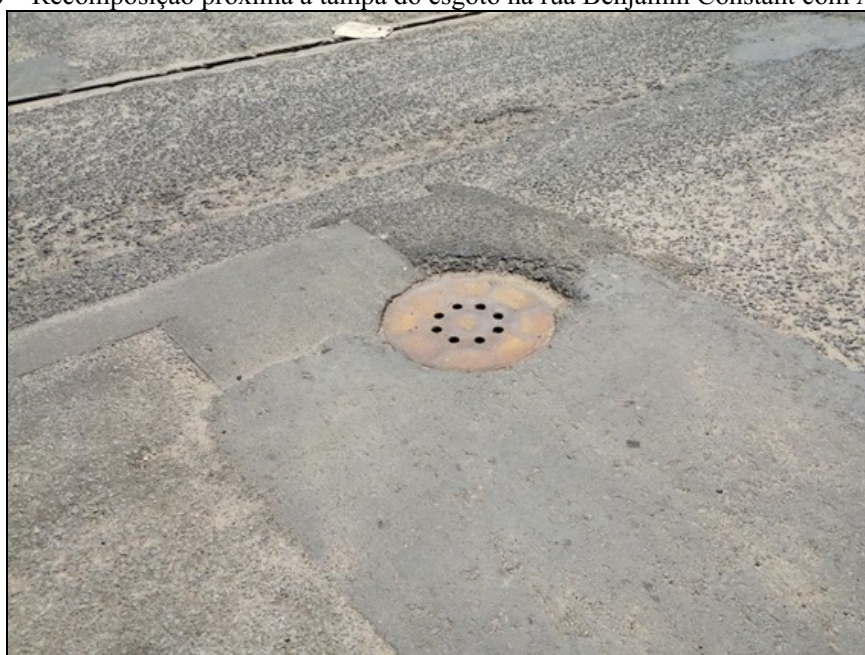
Figura 20 – Recomposição próxima a tampa do esgoto na rua Benjamin Constant com Area Leão.

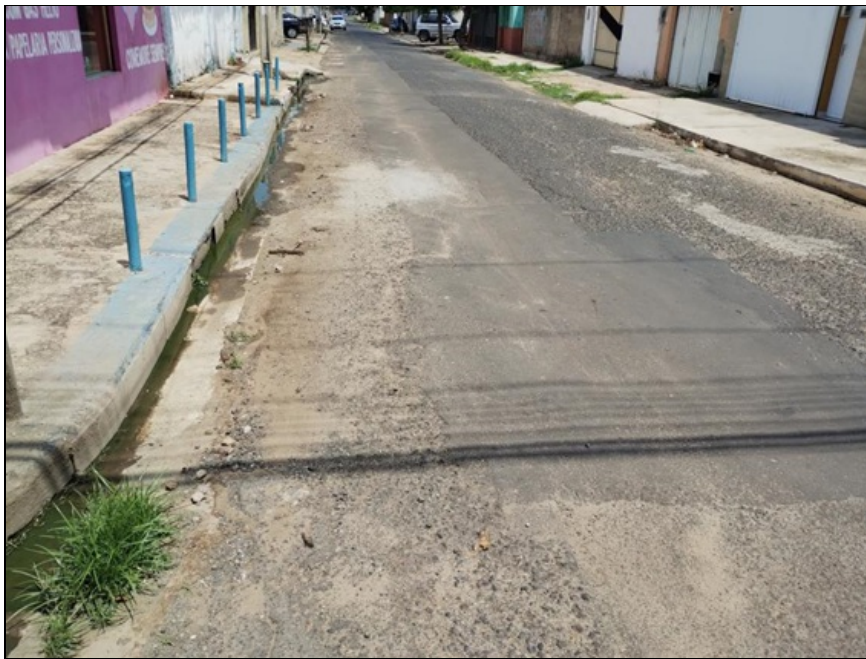
Figura 21 – Recomposição irregular e brita solta no trecho da Rua Benjamin Constant.

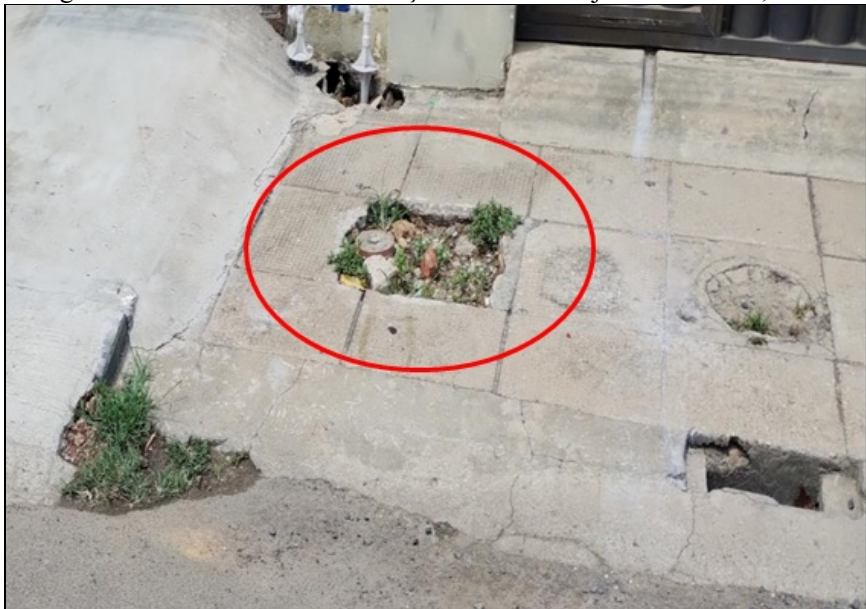
Figura 22 – Danos causados a calçada na Rua Benjamin Constant, 1869.

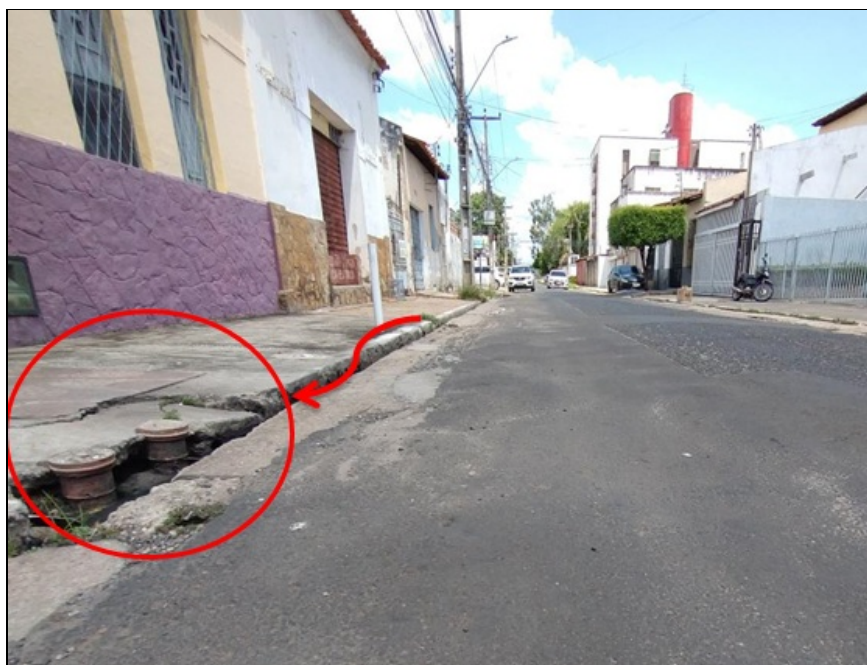
Figura 23 – Danos causados a calçada na Rua Benjamin Constant, 1895.

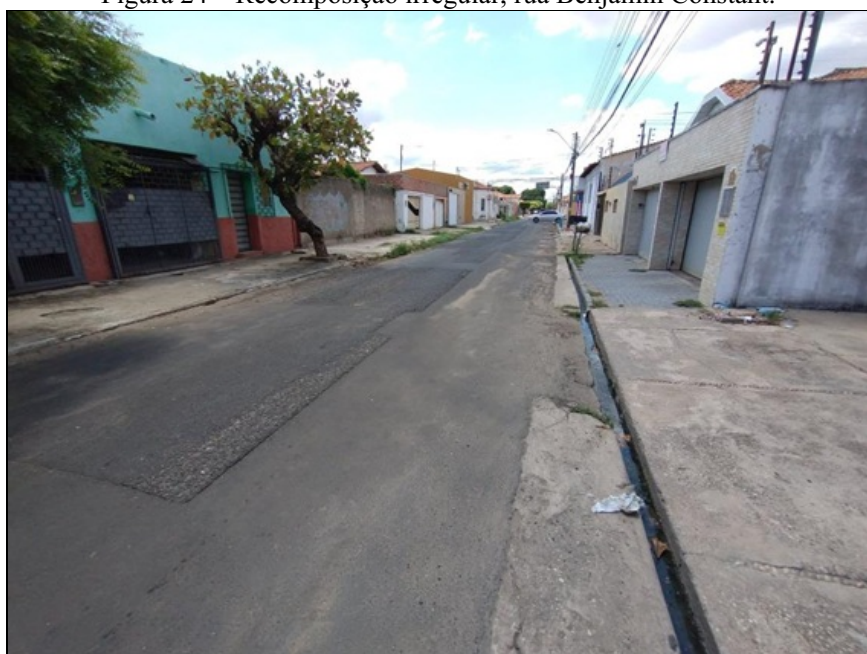
Figura 24 – Recomposição irregular, rua Benjamin Constant.

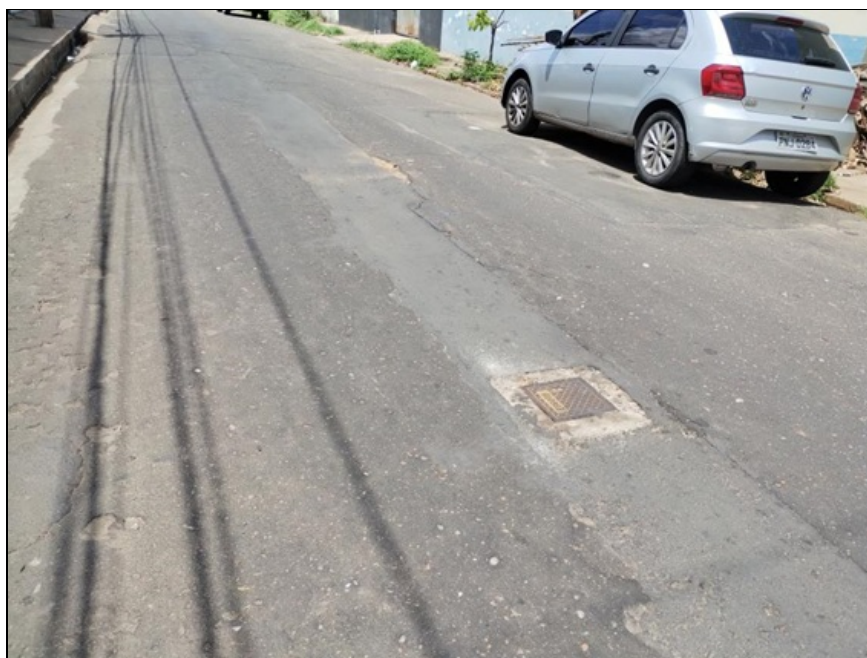
Figura 25 – Recomposição irregular, rua Benjamin Constant.

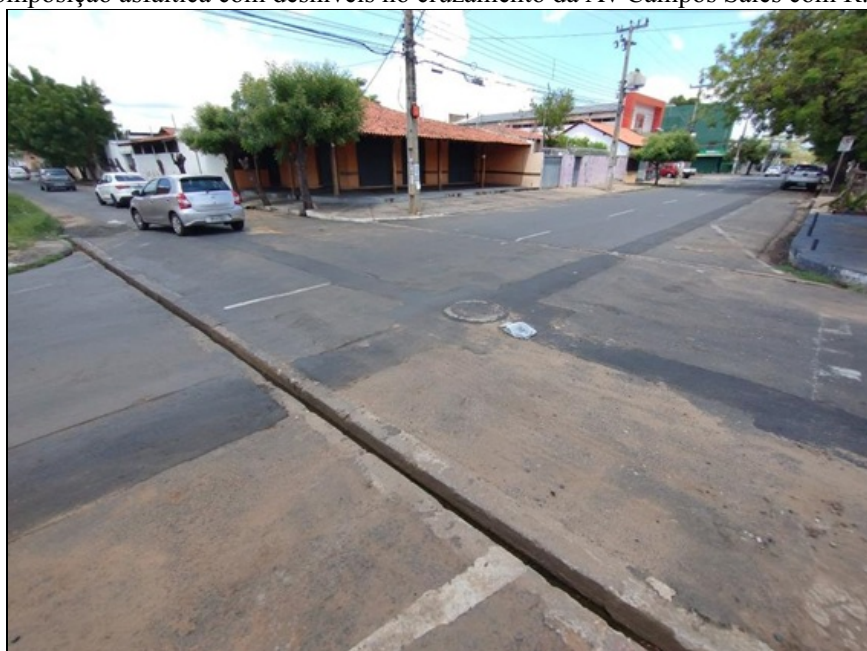
Figura 26 – Recomposição asfáltica com desníveis no cruzamento da Av Campos Sales com R. Anísio de Abreu.

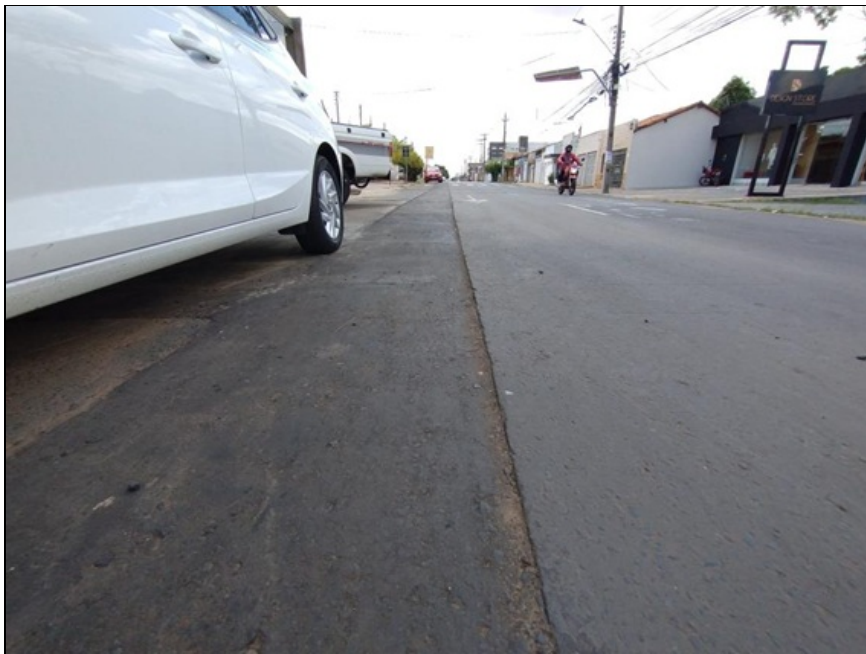
Figura 27 – Recomposição asfáltica de vala irregular, Av Campos Sales

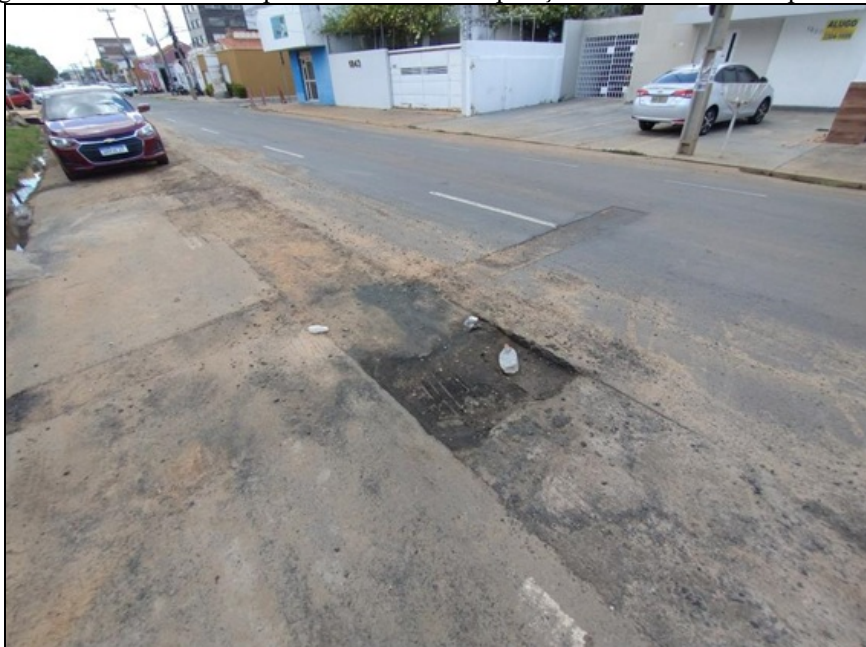
Figura 28 – Brita solta na pista e vala de recomposição aberta na Av Campos Sales.

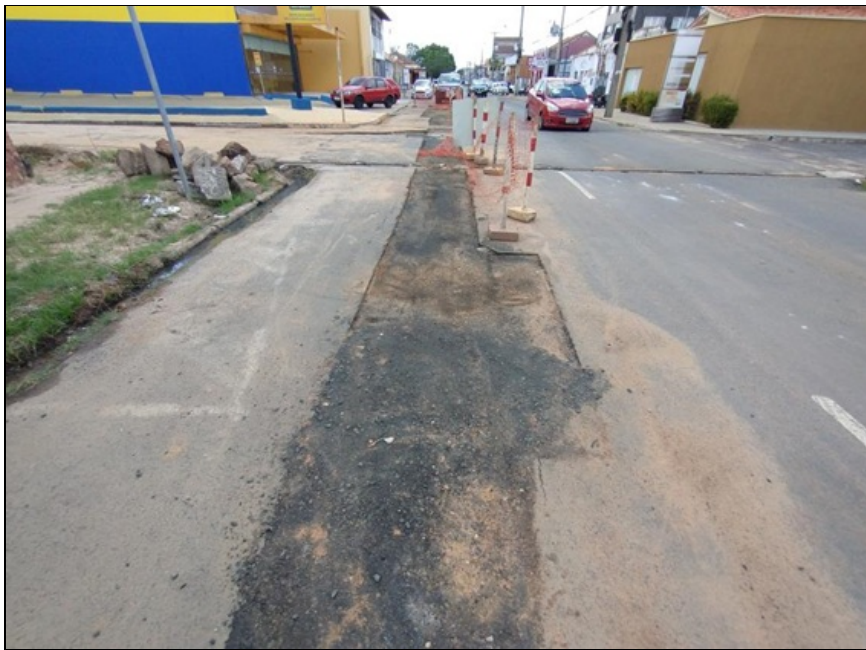
Figura 29 – Brita solta e recomposição irregular, Av Campos Sales

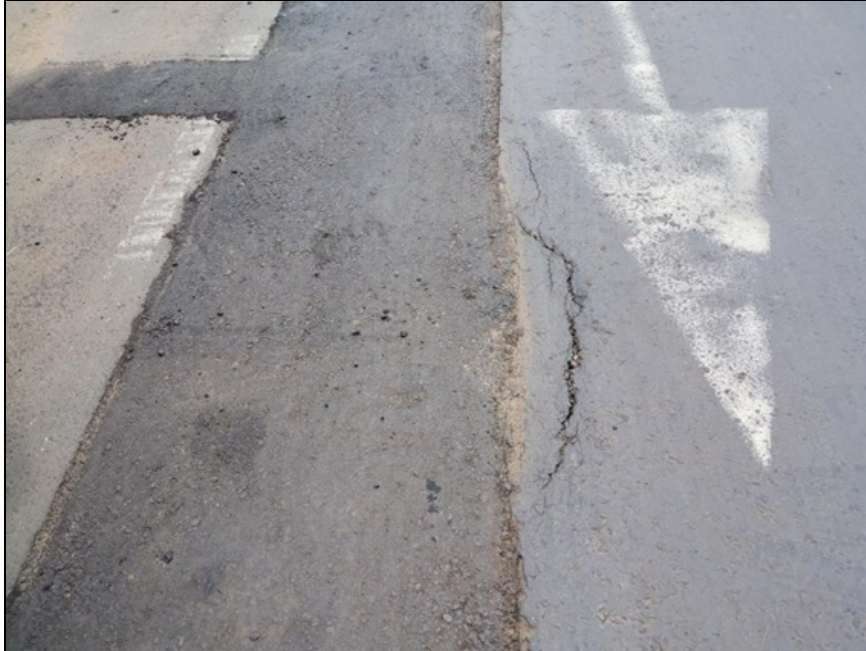
Figura 30 – Rachaduras oriundas da recomposição de valas na Av Campos Sales

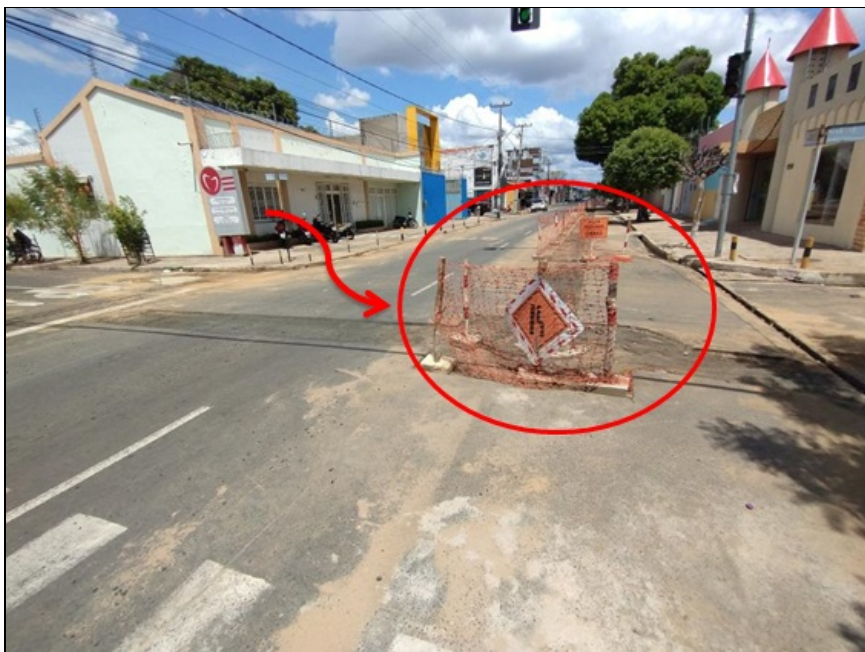
Figura 31 – Sinalização de obra irregular na Av Campos Sales.
