ARSETE - Agência Municipal de Regulação de Serviços Públicos de Teresina

## **RELATÓRIO DE FISCALIZAÇÃO Nº 02/2024 - DT-ARSETE**

### **DIAGNÓSTICO DO SISTEMA DE ABASTECIMENTO DE ÁGUA NO POVOADO TABOCA DO PAU FERRADO, ZONA RURAL DE TERESINA-PI**

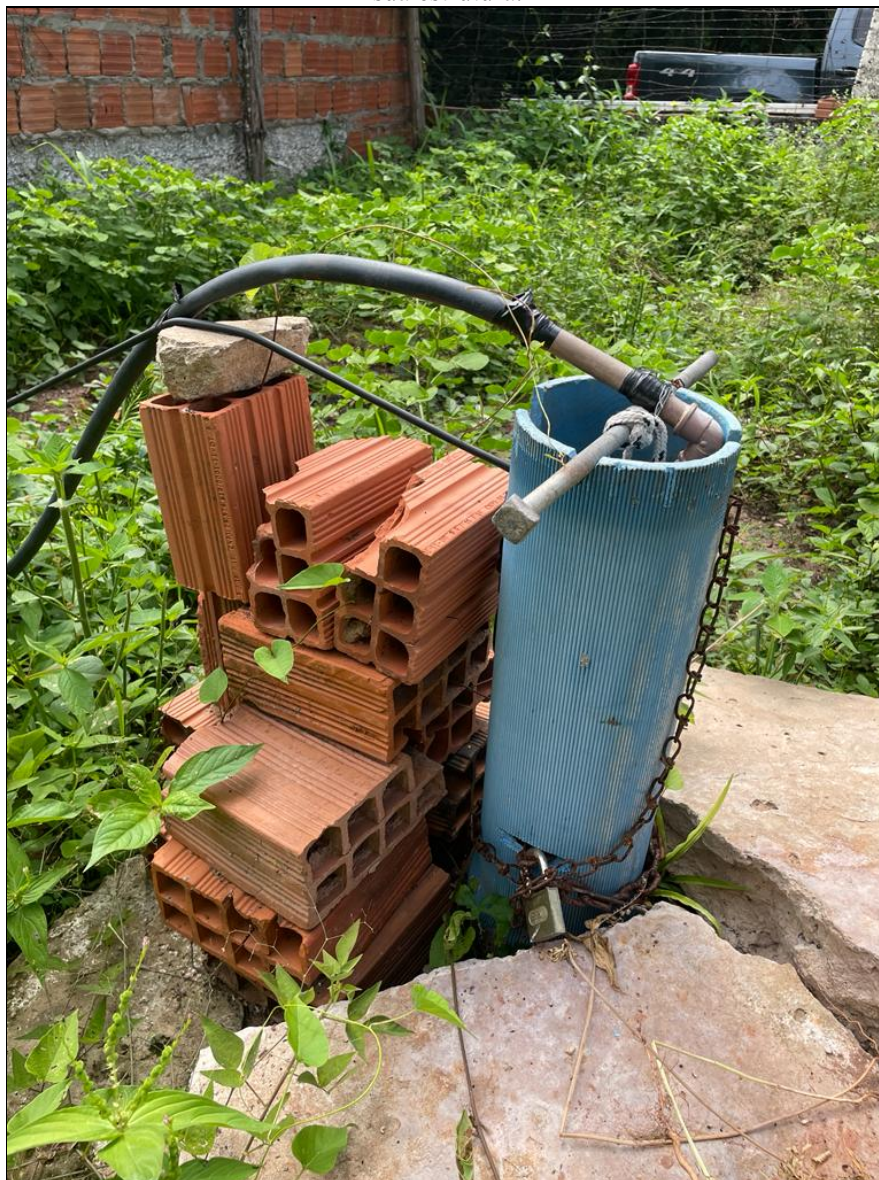
As imagens a seguir mostram a situação dos poços e do reservatório local. Vale salientar que os poços se encontram em estado precário, tanto o isolamento do terreno quanto a limpeza do terreno estão irregulares. Foi observado que o portão de acesso estava aberto e havia muita vegetação na área perto do poço e reservatório. Não foi possível ainda identificar a periodicidade da limpeza do reservatório.

Figura 2 - Poço do Povoado Taboca do Pau Ferrado, amarrado com correntes e com tijolos sendo usados para auxiliar na sua estrutura.

Sugere-se, portanto a notificação à AGESPISA para assunção regular dos serviços de abastecimento de água no povoado Taboca do Pau Ferrado, a reativação dos poços como uma medida prioritária para garantir autonomia no abastecimento, incluindo a análise e tratamento sistemático da água para eliminar impurezas e garantir padrões de potabilidade, a limpeza do reservatório, a avaliação de alternativas para garantir o abastecimento na região mais alta, considerando a instalação de novas tubulações ou melhorias na rede existente e o estabelecimento de um cronograma regular de abastecimento, garantindo que a comunidade seja informada antecipadamente.

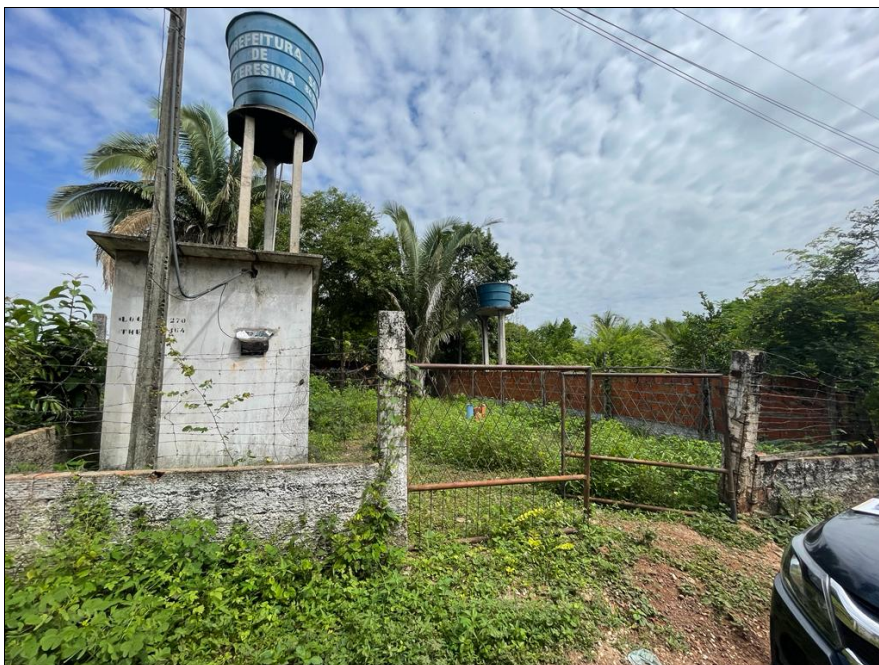
Figura 3 – Local onde fica situado o poço e o reservatório local.

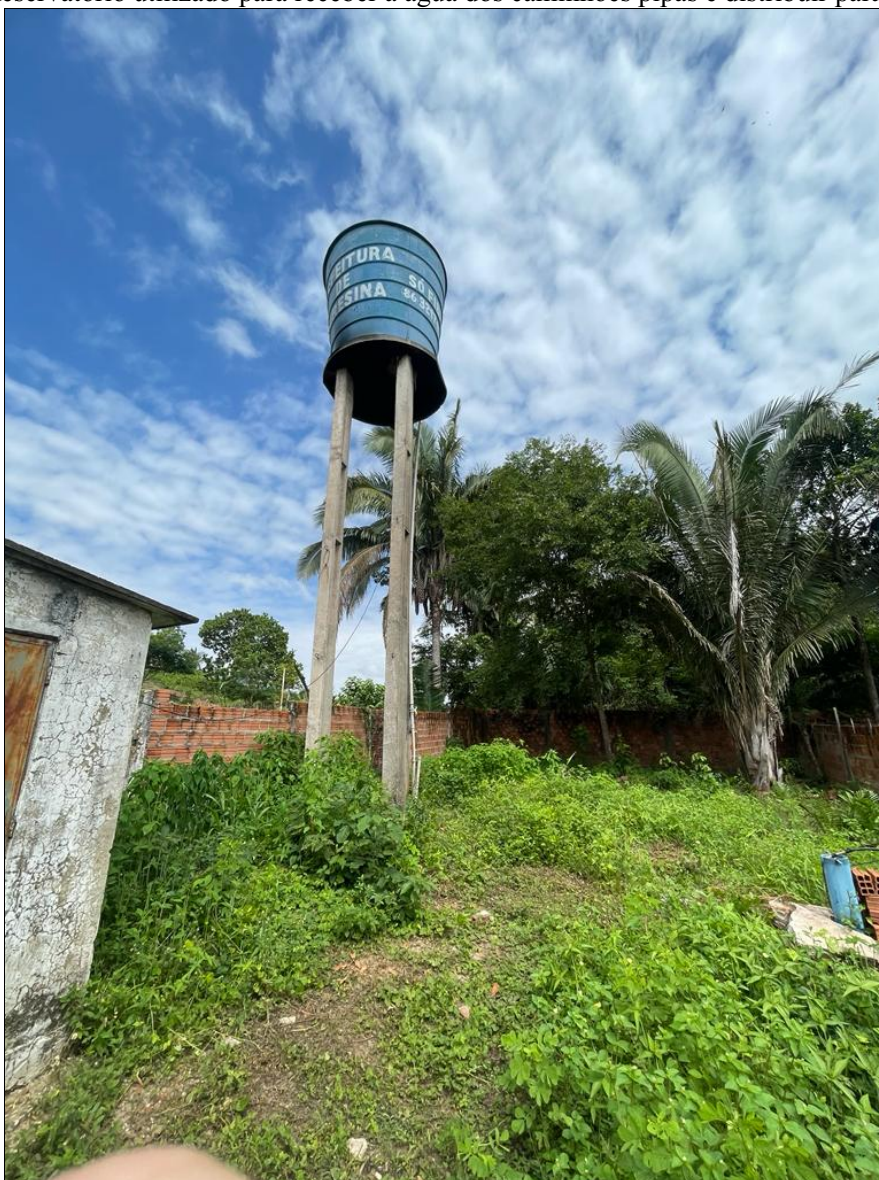
Figura 4 – Reservatório utilizado para receber a água dos caminhões pipas e distribuir para a população.

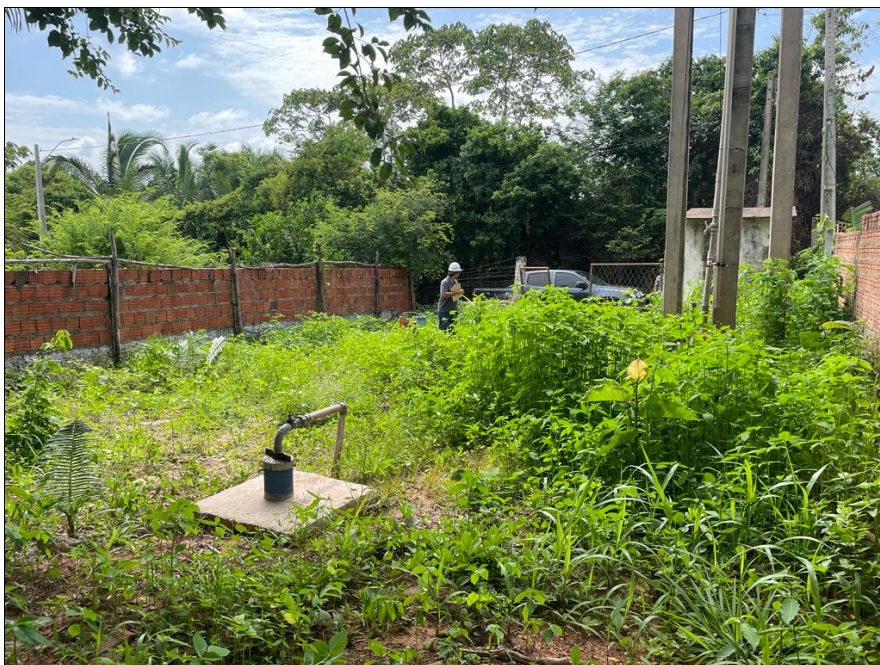
Figura 5 – Segundo poço coberto por vegetação alta.

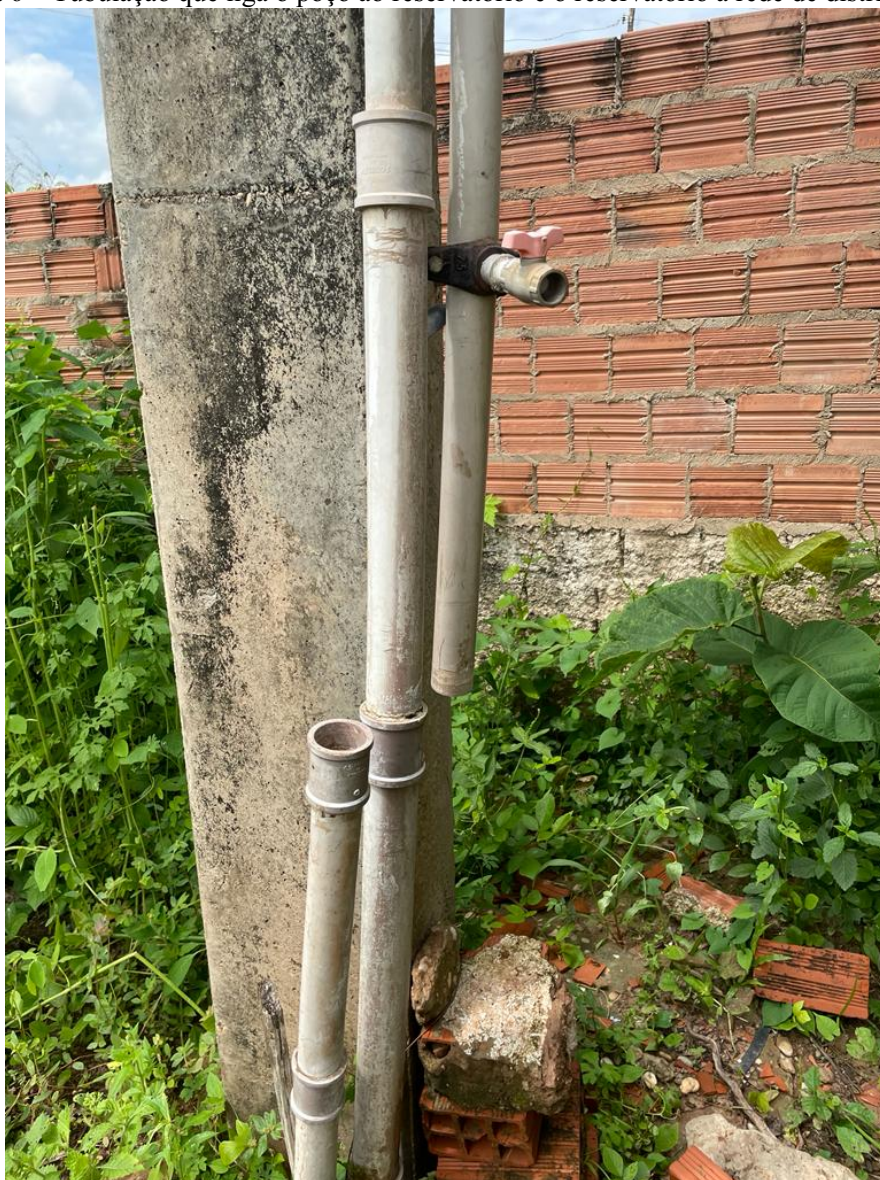
Figura 6 – Tubulação que liga o poço ao reservatório e o reservatório à rede de distribuição.

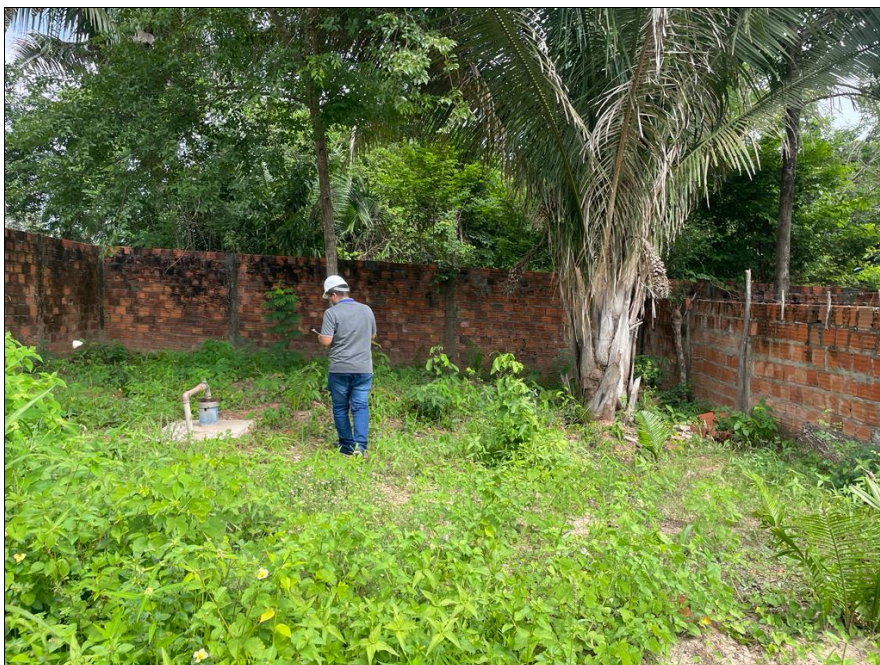
Figura 7 – Evidências da falta de limpeza no terreno do poço e reservatório.

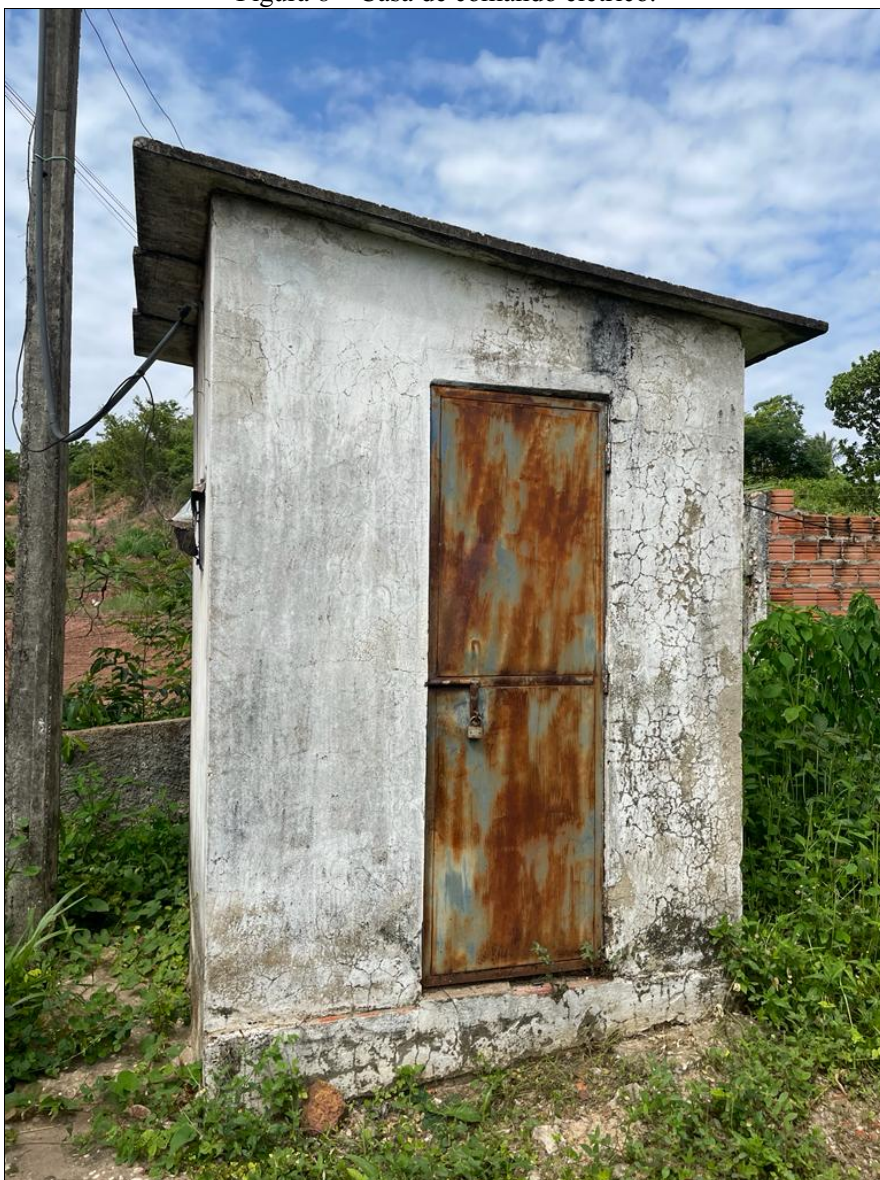
Figura 8 – Casa de comando elétrico.

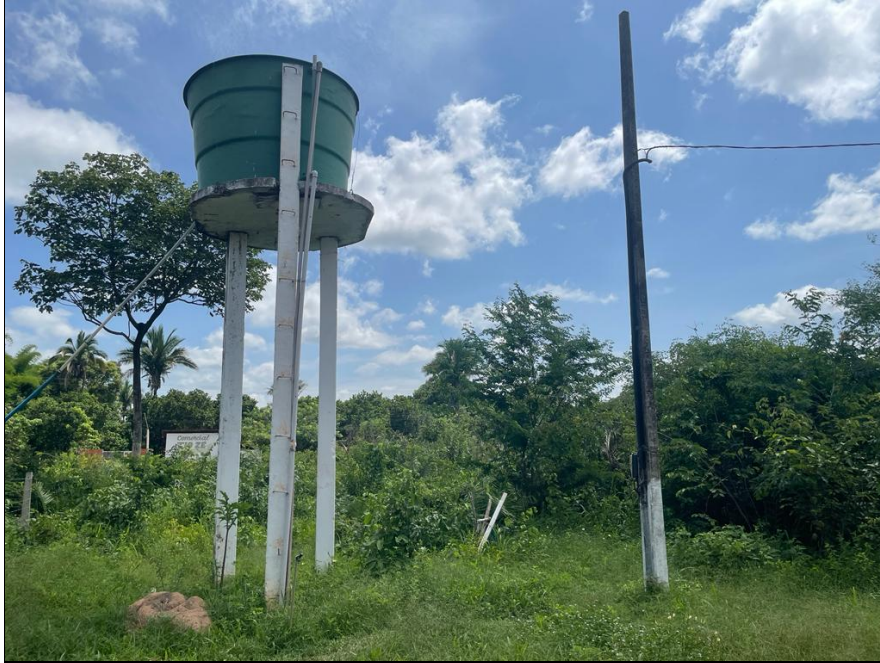
caminhão pipa vem “embarreirada” e apresenta cheiro e gosto forte de cloro, o que a torna imprópria para consumo e faz com que alguns moradores desloquem-se até um poço particular, onde a água é cedida por um morador, sendo este o dono do poço.

Figura 9 – Poço particular utilizado pela população local para coletar água para o consumo.

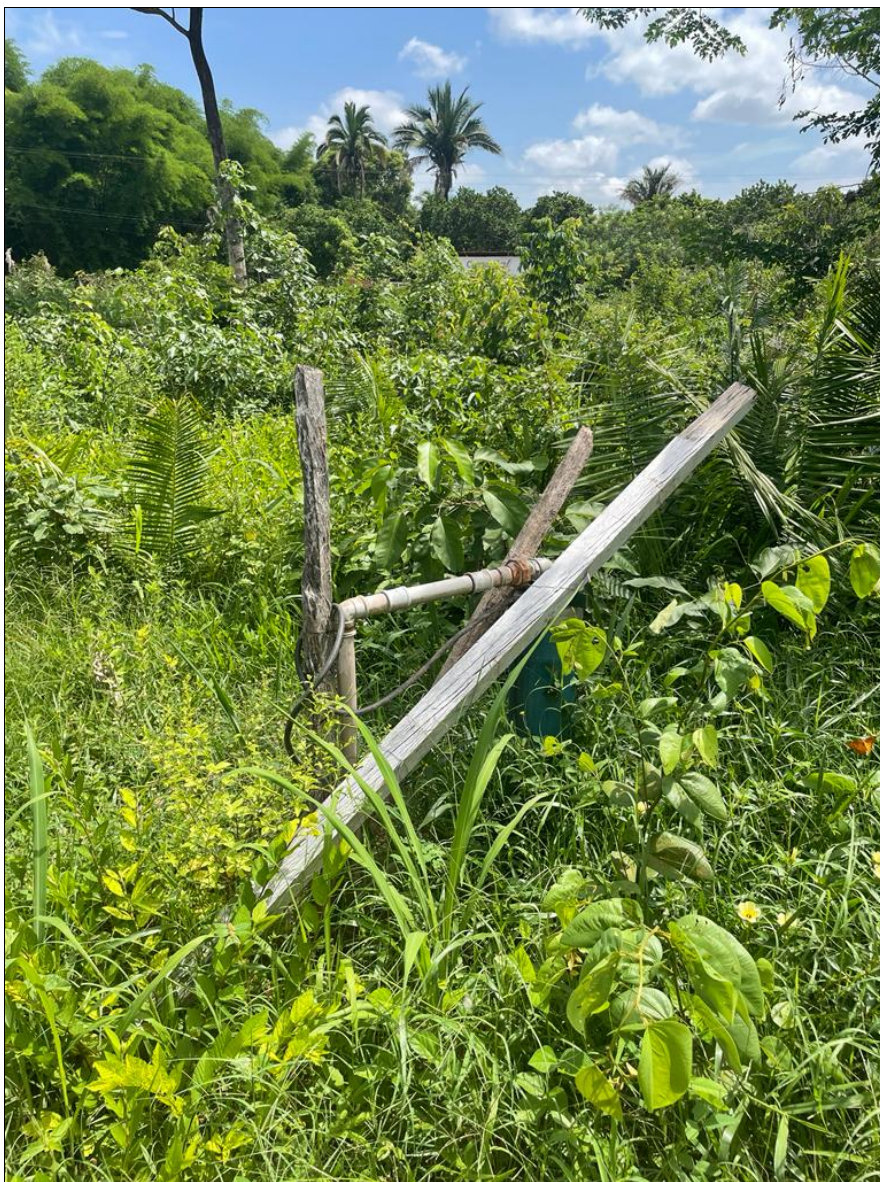
Figura 10 – Situação do poço particular que distribui água para a comunidade.

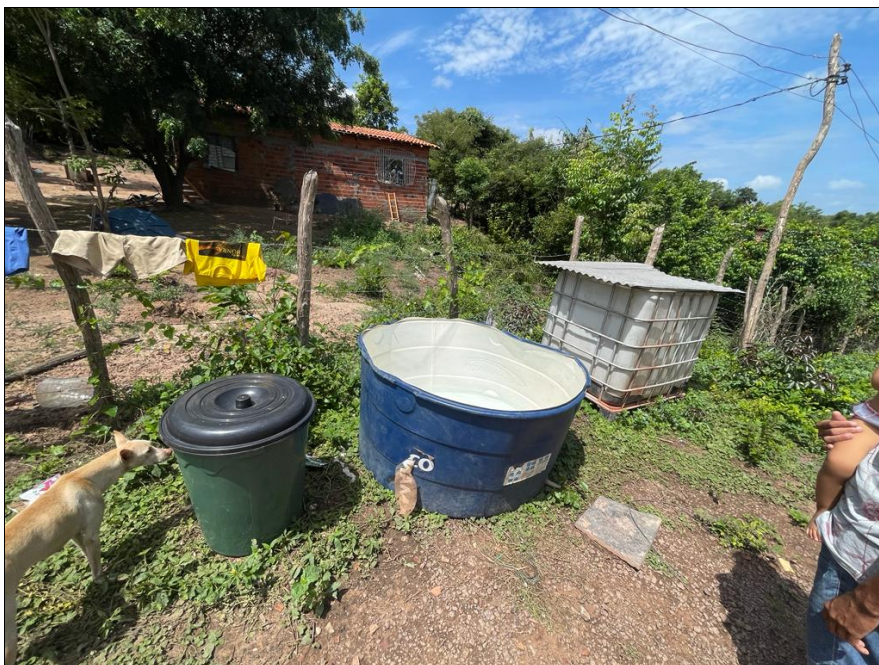
Além disso, foi informado que a população que mora na parte mais alta do povoado sofre ainda mais com a escassez de água, visto que a distribuição é feita na rede por gravidade, o que faz com que não seja possível que a água chegue até essas áreas mais elevadas. Com isso, para amenizar o problema, foram adicionados reservatórios improvisados para facilitar o acesso. Entretanto, estes só são abastecidos quando o caminhão pipa maior vai até o povoado, dividindo, assim, a água entre o reservatório local e os reservatórios improvisados.

Figura 11 – Reservatórios auxiliares utilizados para abastecer a população que mora na parte mais elevada do povoado.

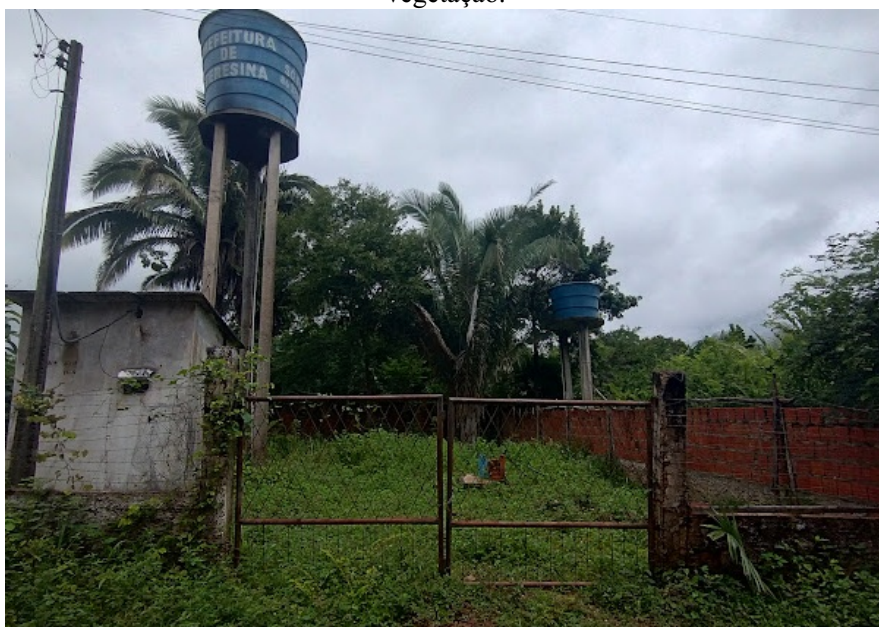
Figura 12 – Reservatório e poços no Povoado Taboca do Pau Ferrado em fevereiro de 2024. Destaque para a alta vegetação.

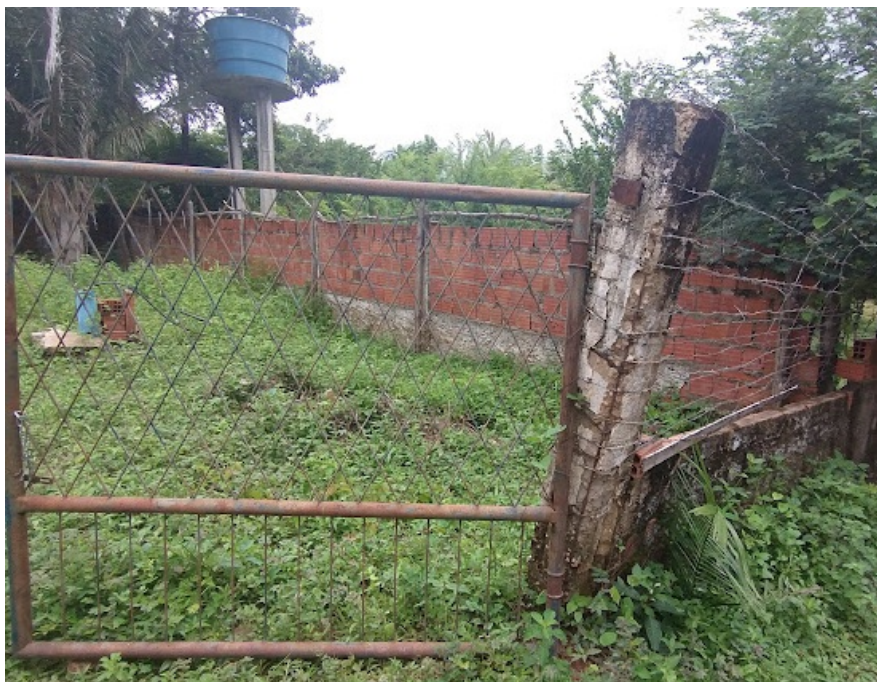
Figura 13 – Detalhe do muro e do portão de entrada do terreno dos poços.

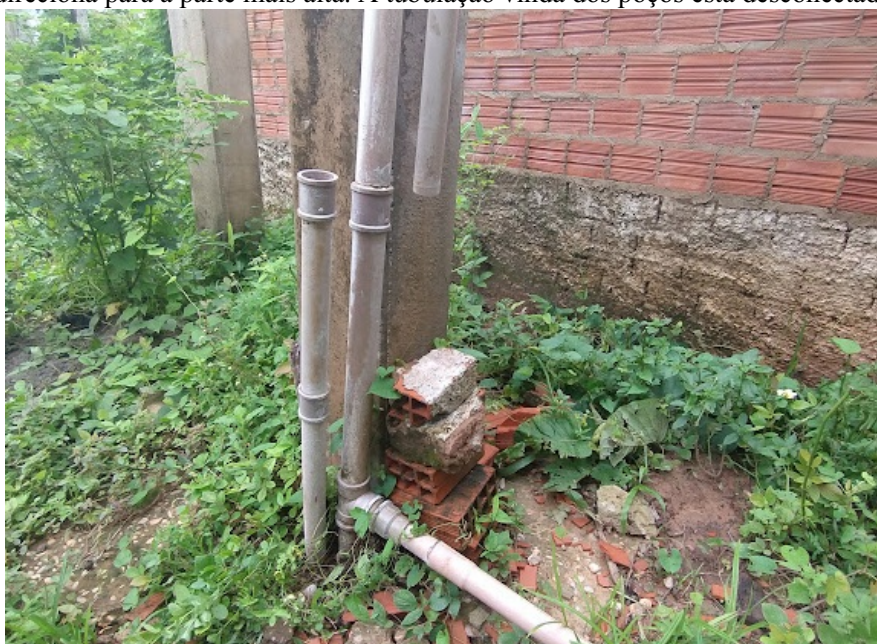
Figura 14 – Trecho de tubulação de abastecimento do reservatório e de distribuição da água. Detalhe para a derivação próxima ao solo da tubulação. Uma que se dirige para a parte baixa da comunidade e a outra (abaixo à direita) que se direciona para a parte mais alta. A tubulação vinda dos poços está desconectada.

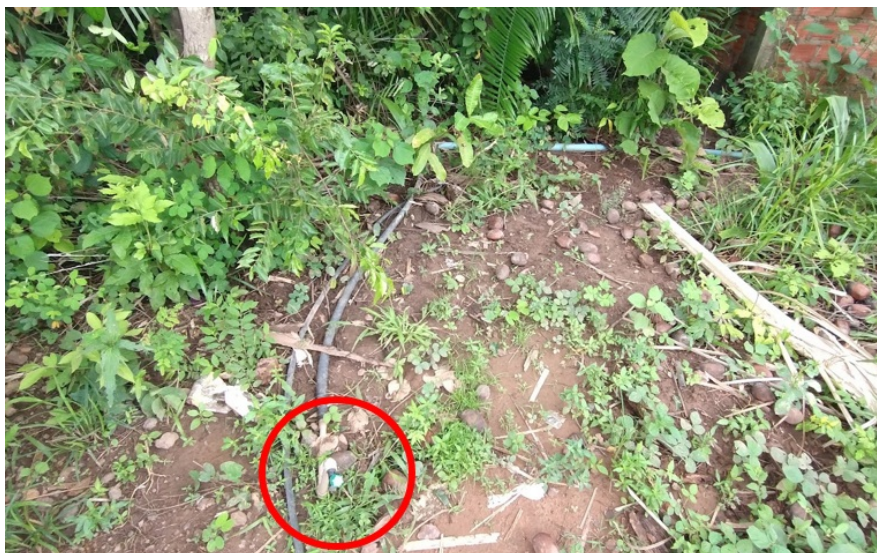
Figura 15 – Derivações irregulares (gambiarras) da rede de água na parte alta. Detalhe para a torneira instalada e para as tubulações acessórias. Estava sem água.

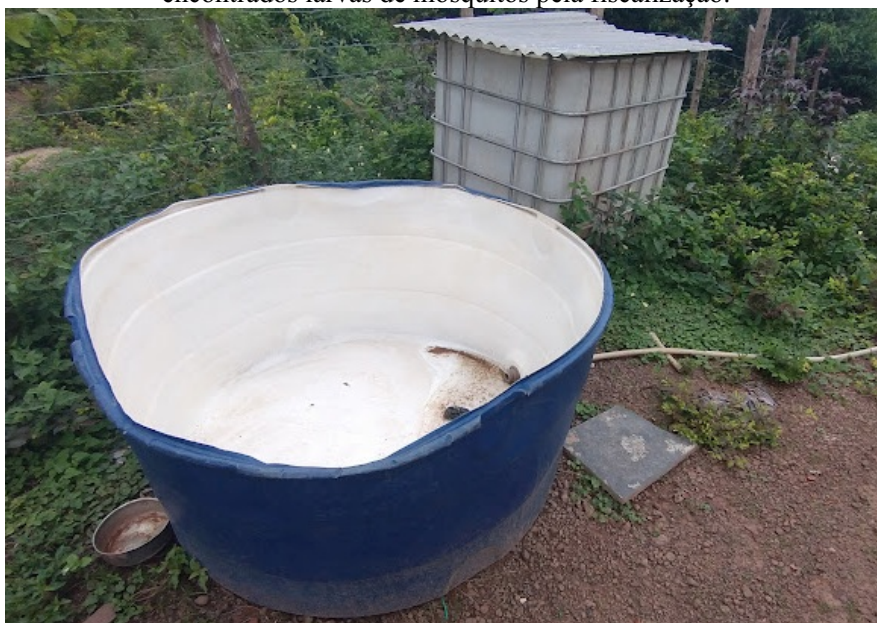
Figura 16 – Reservatórios auxiliares na parte alta. Detalhe para a sujeira acumulada no fundo do reservatório. Foram encontrados larvas de mosquitos pela fiscalização.

3. Foram relatados por vários moradores a cor e o cheiro forte de cloro da água abastecida, tendo melhorado nas últimas semanas;
4. A situação do local, do reservatório e dos poços públicos desativados encontram-se em estado de abandono;
5. A presença de reservatórios auxiliares em condições precárias, sem tampas e sem meios adequados de proteção, aponta para a negligência na manutenção, representando um risco adicional à qualidade da água distribuída;
6. Parte da comunidade ainda encontra-se com abastecimento de água proveniente de poços cacimbão e bicas.

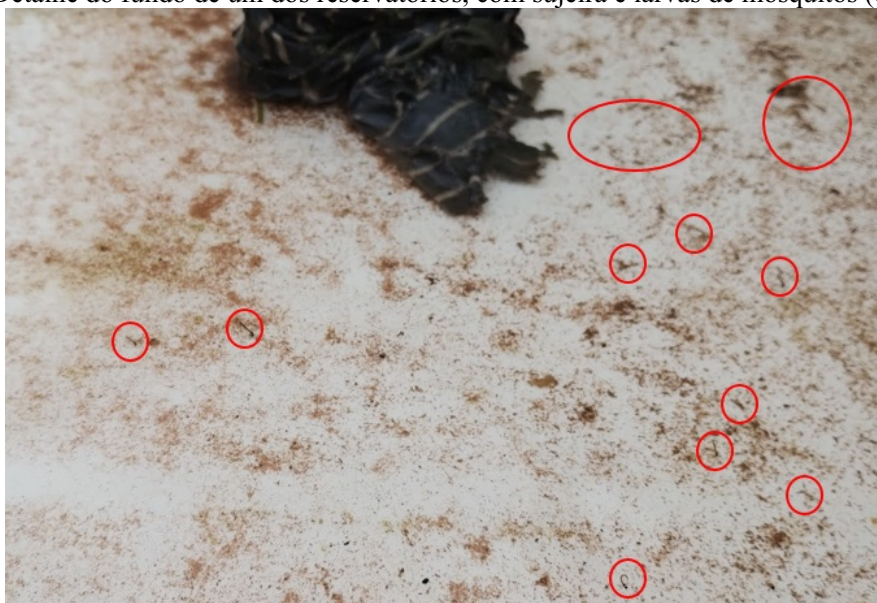
Figura 17 – Detalhe do fundo de um dos reservatórios, com sujeira e larvas de mosquitos (em vermelho).

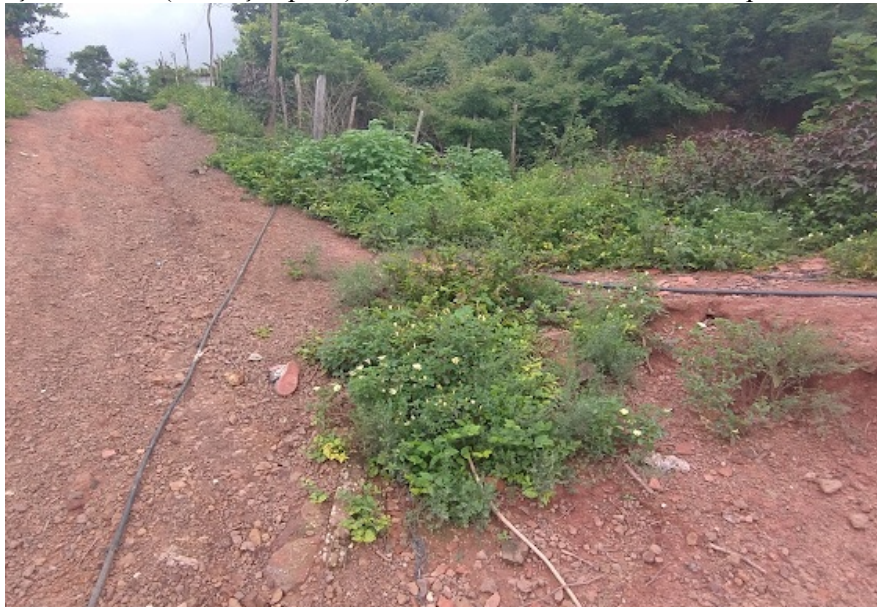
Figura 18 – Derivações de rede (tubulação preta) vinda dos reservatórios auxiliares para atendimento das famílias.

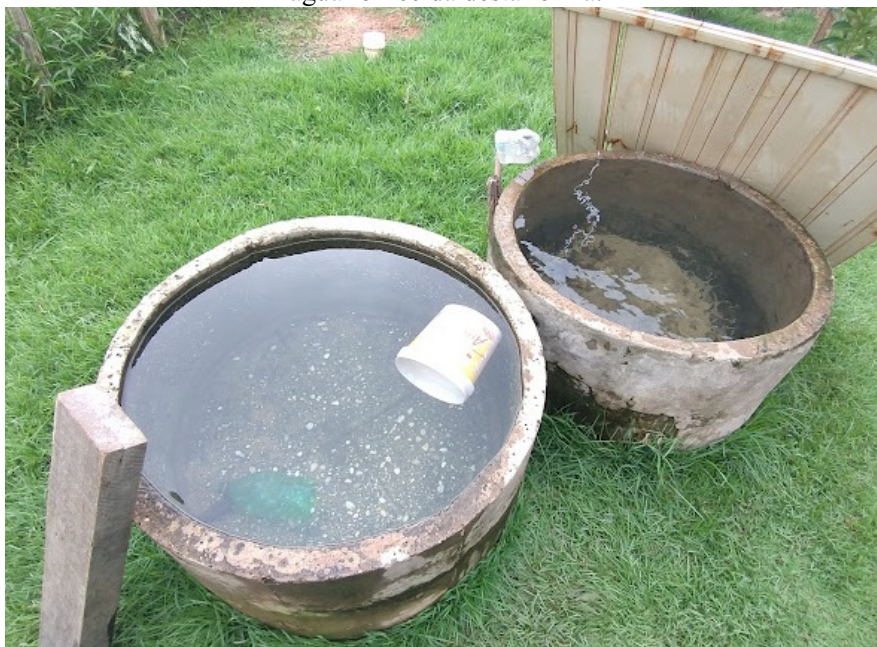
Figura 19 – Água em residência na localidade advinda do caminhão pipa. Segundo relatos, houve melhora na qualidade de água fornecida desta forma.

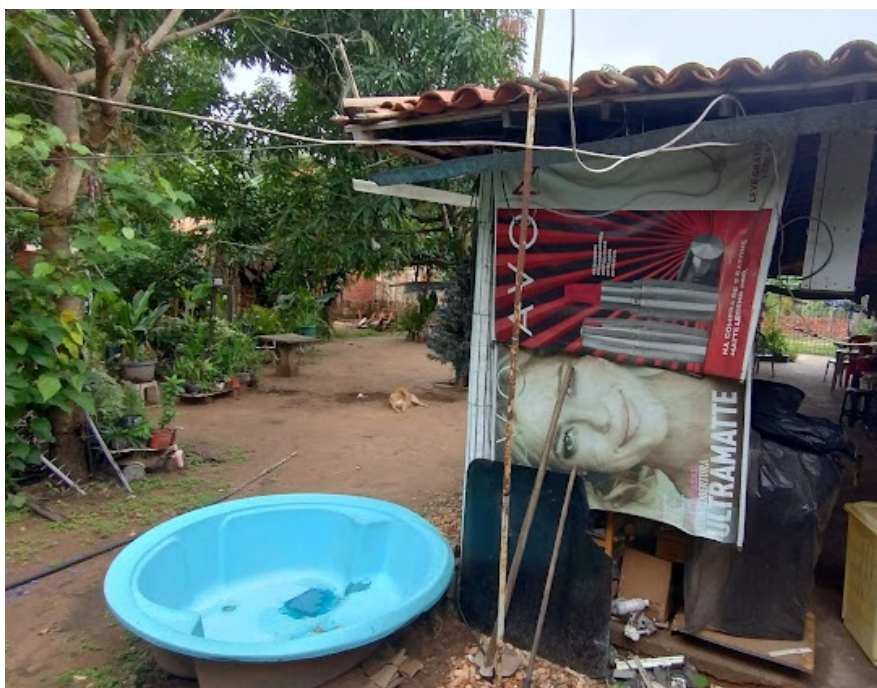
Figura 20 – Reservatório para captação de água de chuva, coletada pelas calhas no telhado

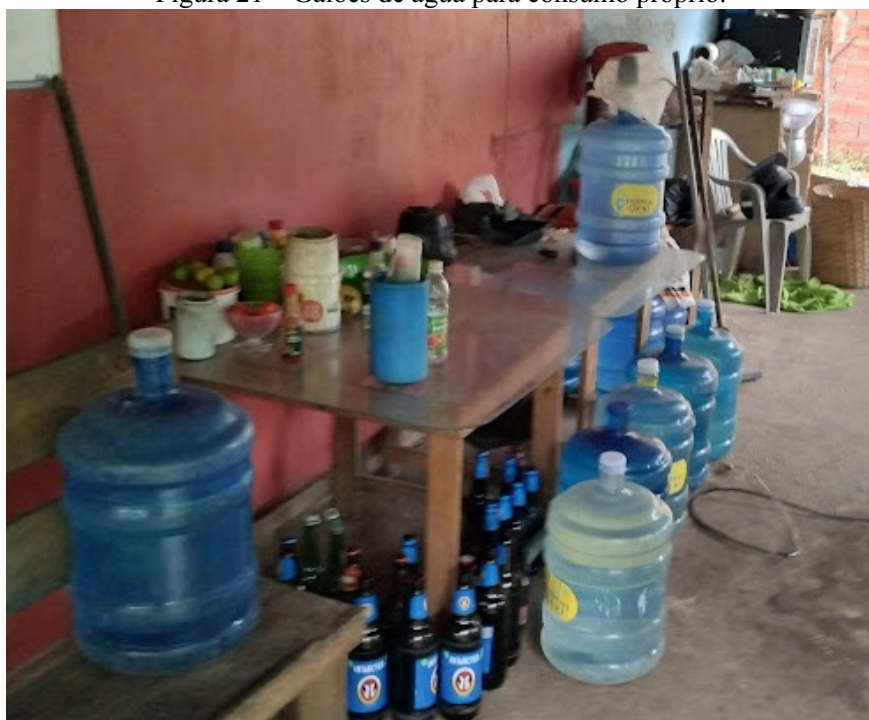
Figura 21 – Galões de água para consumo próprio.
