## RELATÓRIO DE FISCALIZAÇÃO Nº 07/2024 - DT-ARSETE

### VAZAMENTO EM ADUTORA NO BAIRRO DISTRITO INDUSTRIAL, ZONA SUL DE TERESINA

Águas de Teresina Saneamento SPE S/A

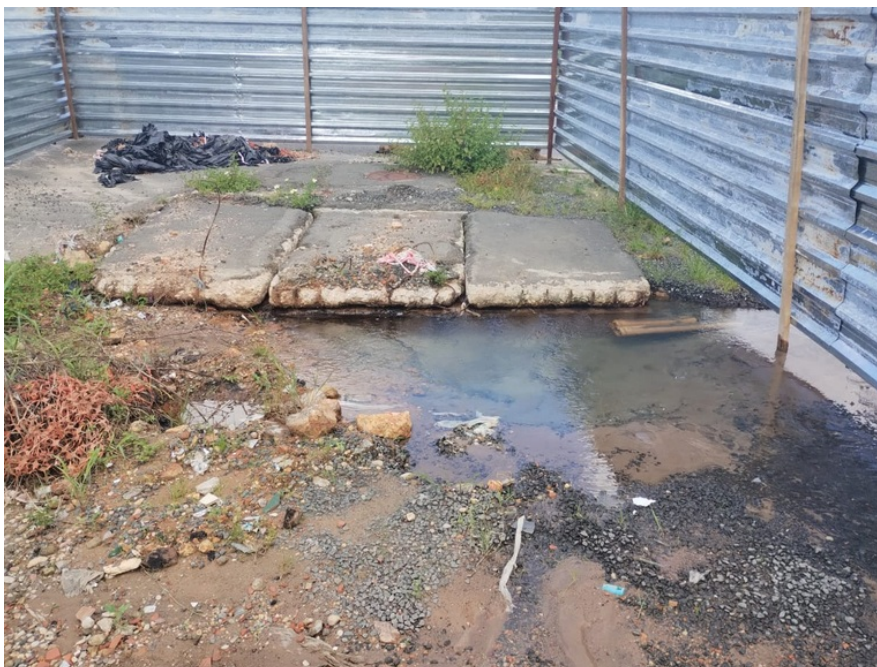
Figura 2 - Vazamento identificado. Detalhe para a tubulação abaixo do tapume do lado direito sob a água, e resíduos de rede de proteção laranja no lado esquerdo da imagem

1. Existe um vazamento de grandes dimensões de água tratada em trecho da adutora do SAA da cidade localizada na Rua C, esquina com a Rua A, do bairro Distrito Industrial;
2. O vazamento perdura há pelo menos 1 ano, e não foi resolvido. Existe uma proteção em tapumes, com evidências de sua implantação há pelo menos 1 ano também;
3. Tal vazamento provocou danos ao pavimento asfáltico da Rua C e ao pavimento poliédrico em pedra roxa da Rua E, e carreamento de resíduos para ambas as vias. Por conseguinte, há grande transtorno aos usuários transeuntes do trecho em questão.

1. Reparo imediato do vazamento informado neste relatório de fiscalização;
2. Recuperação do asfalto danificado pela água na Rua C;
3. Recuperação do asfalto e do pavimento poliédrico existente da Rua E, a partir da Rua C, danificados pelas águas do vazamento;
4. Limpeza das vias do acúmulo de resíduos carreados pela água;
5. Apresentação de relatório com as ações tomadas para resolutividade do problema em questão e dos reparos e limpezas realizados, com justificativa plausível para a não comunicação de tal vazamento para a ARSETE, justificando ainda o porquê de a subconcessionária não ter resolvido antes o vazamento.

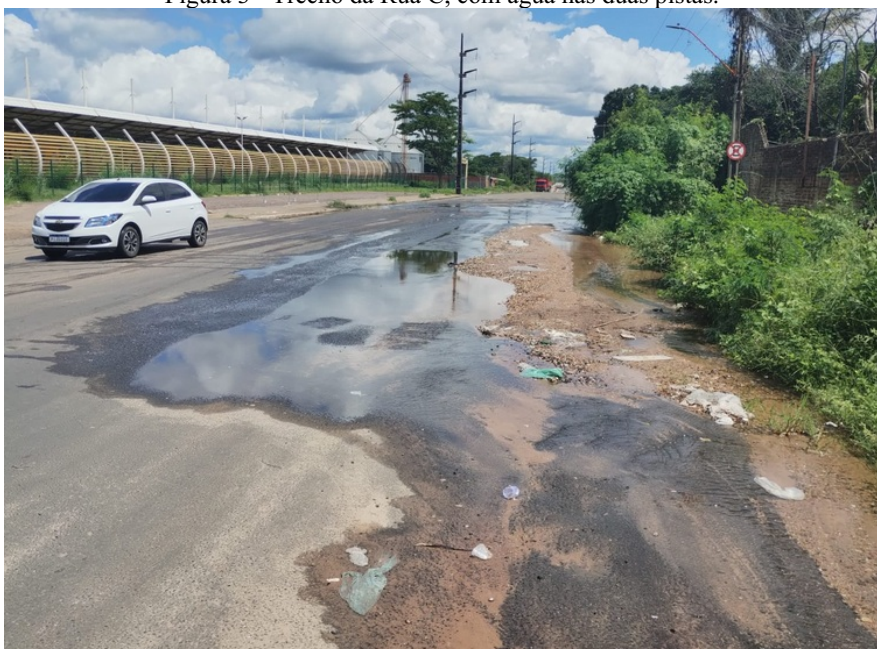
Figura 3 - Trecho da Rua C, com água nas duas pistas.

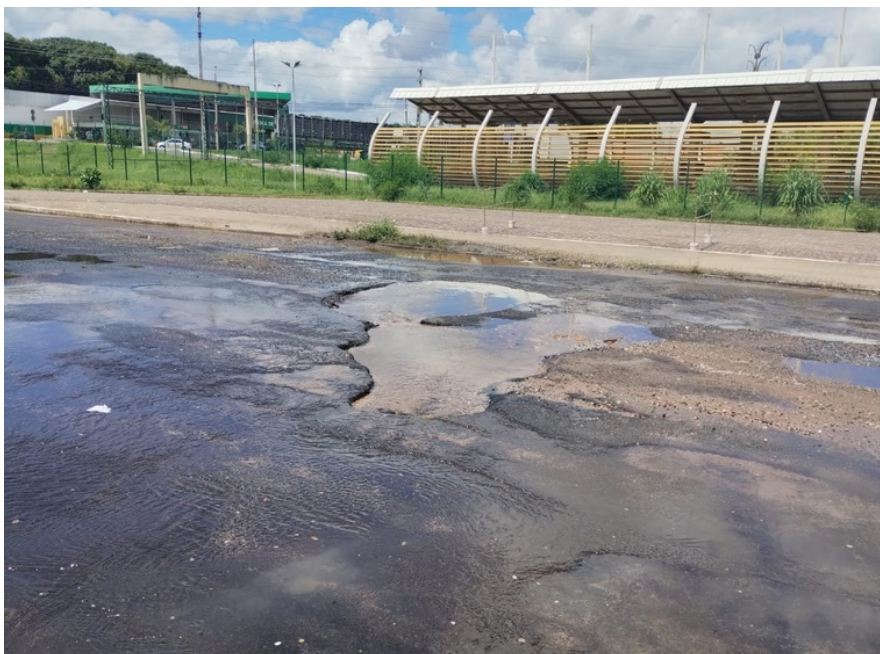
Figura 4 - Buracos na via e areia e brita carreados pela água, no cruzamento das Ruas C e B do Distrito Industrial, provocados pela água corrente, proveniente do vazamento

buracos no pavimento asfáltico da Rua C, carreamento de material para as vias C e E (brita e areia), e danos ao pavimento poliédrico na Rua E. Ainda, preocupa que o vazamento na adutora de água tratada pode causar contaminação da água a ser distribuída para a população, já que está localizado ao lado do Ponto de Recebimento de Resíduos – PRR 13 da Prefeitura de Teresina.

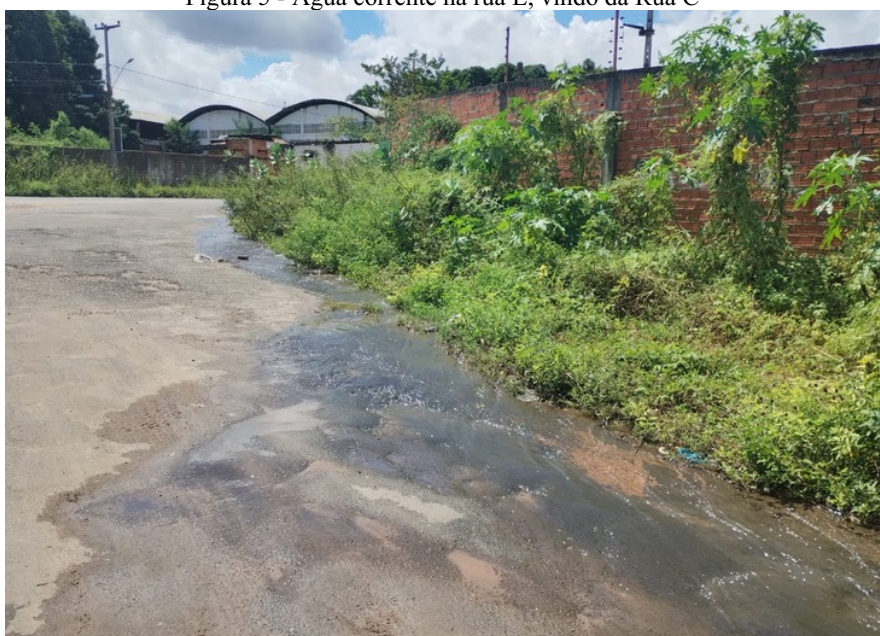
Figura 5 - Água corrente na rua E, vindo da Rua C

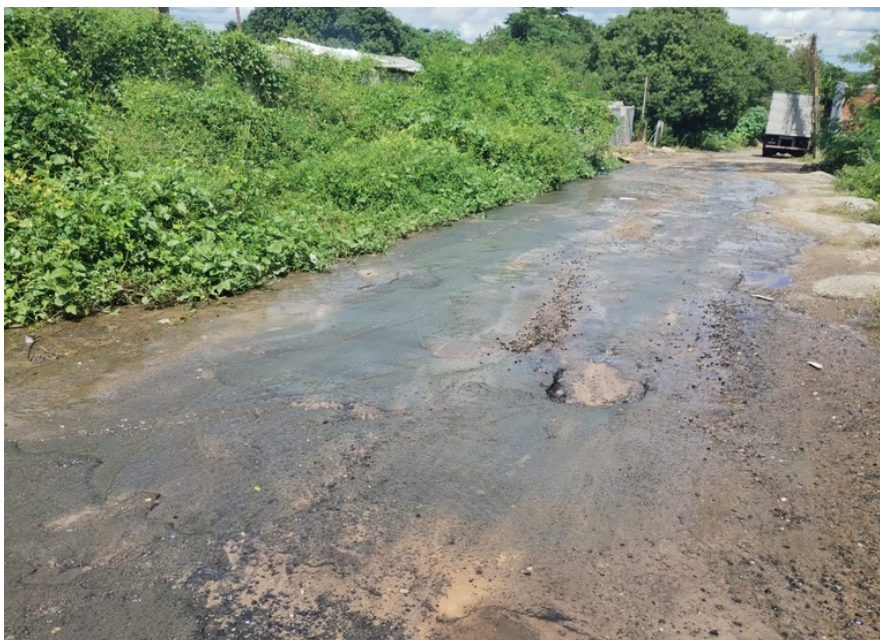
Figura 6 - Correnteza de água e danos na Rua E

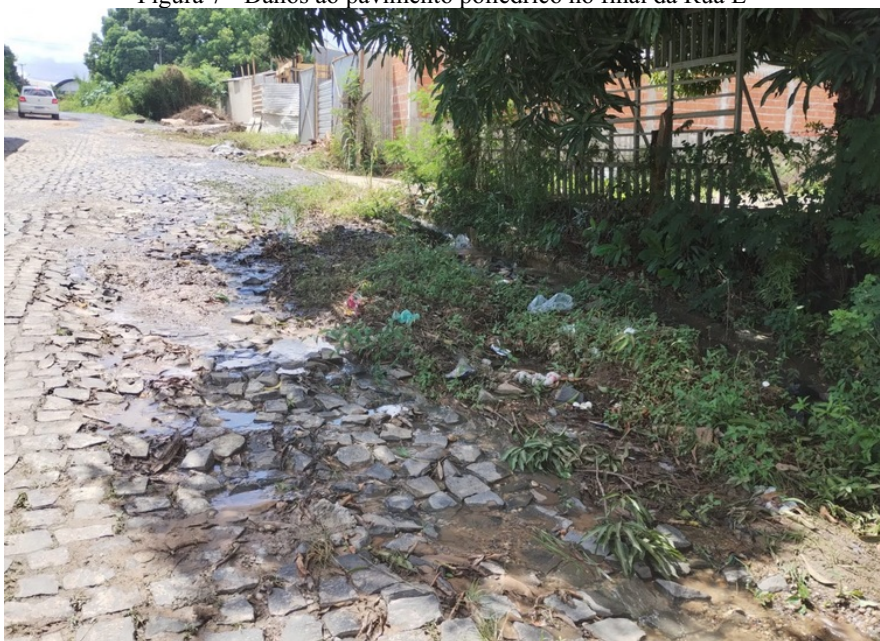
Figura 7 - Danos ao pavimento poliédrico no final da Rua E

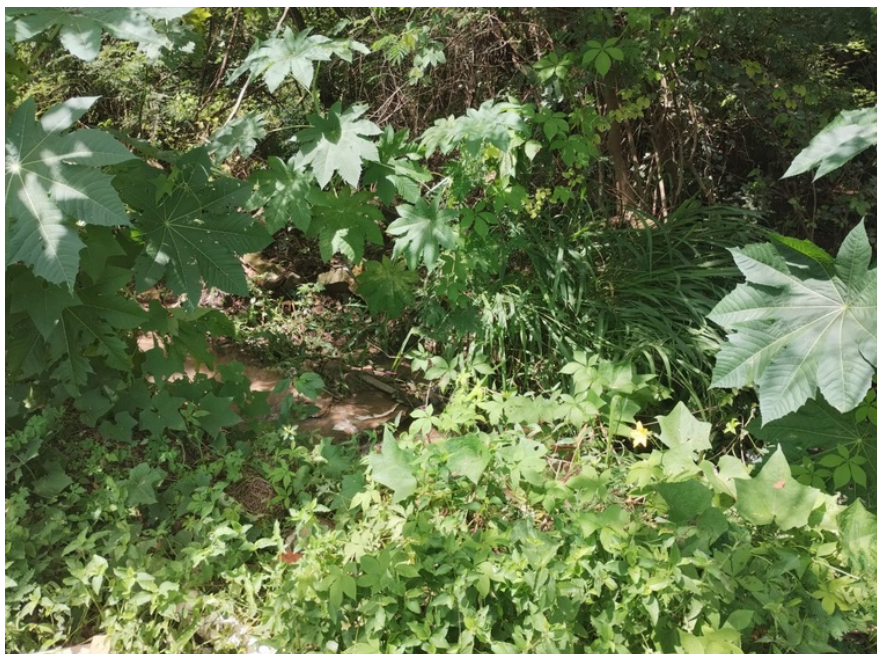
Figura 8 - Destino final de toda a água tratada vazada, em grotão ao final da rua E

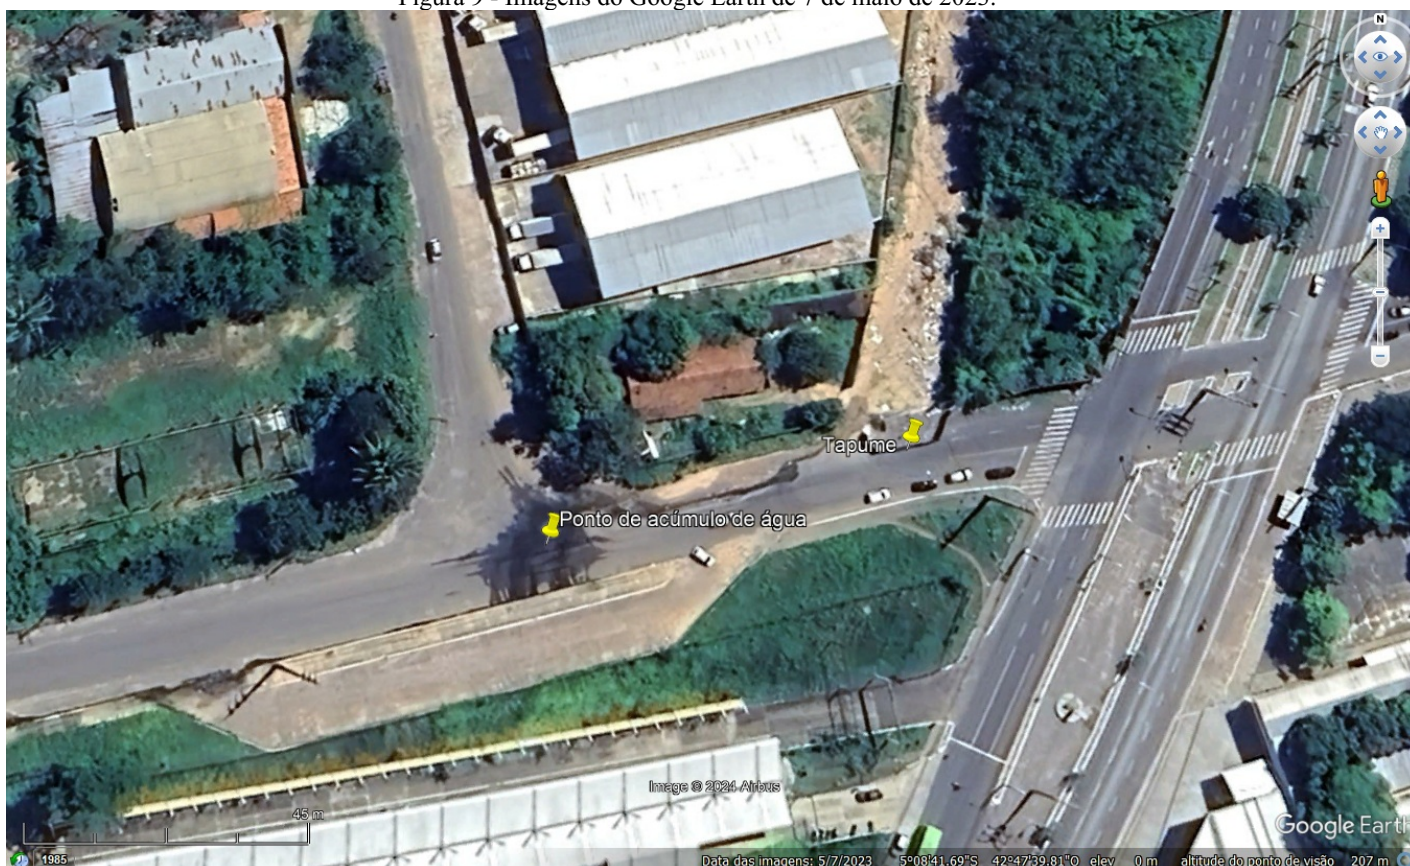
Figura 9 - Imagens do Google Earth de 7 de maio de 2023.

Importa destacar ainda que em entrevistas a moradores ao final da Rua E, afirmaram que a água desse vazamento iniciou a pelo menos 2 (dois) anos. No programa Google Earth, imagens de satélite do local, tiradas em 7 de maio de 2023, demonstra que o vazamento ocorre há pelo menos 1 ano, inclusive com os tapumes mostrados nas figuras acima já implantados, compatível com o período apresentado na denúncia à Ouvidoria da ARSETE

Preocupa a fiscalização da ARSETE tal fato, já que os tapumes ali implantados demonstram que houve o conhecimento prévio da subconcessionária do vazamento aqui exposto, sem aparente resolução da demanda por um longo período de tempo, além da não informação formal da Águas de Teresina do problema e das ações tomadas para solucioná-lo à ARSETE, tão logo o vazamento fora identificado.
