### **RELATÓRIO DE FISCALIZAÇÃO Nº 08/2024 - DT-ARSETE**

#### **DENÚNCIA DE IRREGULARIDADES NO SOLO APÓS EXECUÇÃO DE REPAROS EM ADUTORA EM RUA DO BAIRRO PARQUE PIAUÍ. (PROCESSO MP-PI 000045-344/2023)**

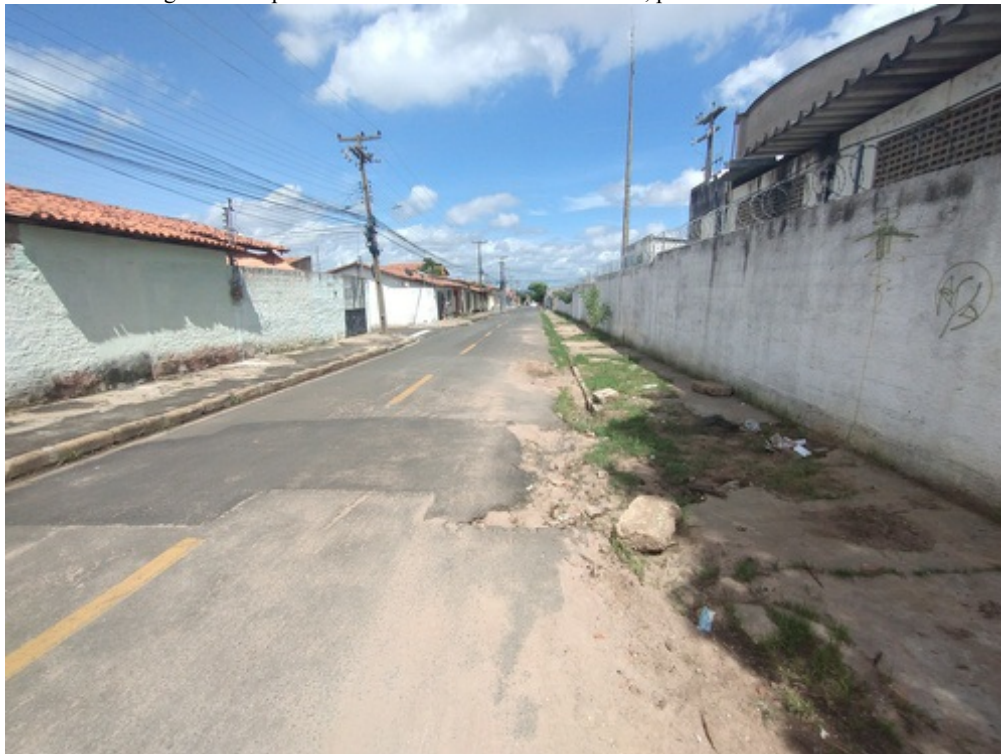
Na região encontram-se adutoras de água tratada, reservatórios de água tratada e estações elevatórias de água tratada. A fiscalização identificou, pelo asfalto na Rua Arthur Silvestre Barbosa, próximo à EEAT-19, e em conversas com moradores da área, a execução de reparos recentes na adutora ali instalada.

Figura 2 - Reparo executado na rua Arthur Silvestre, próximo ao EEAT-19.

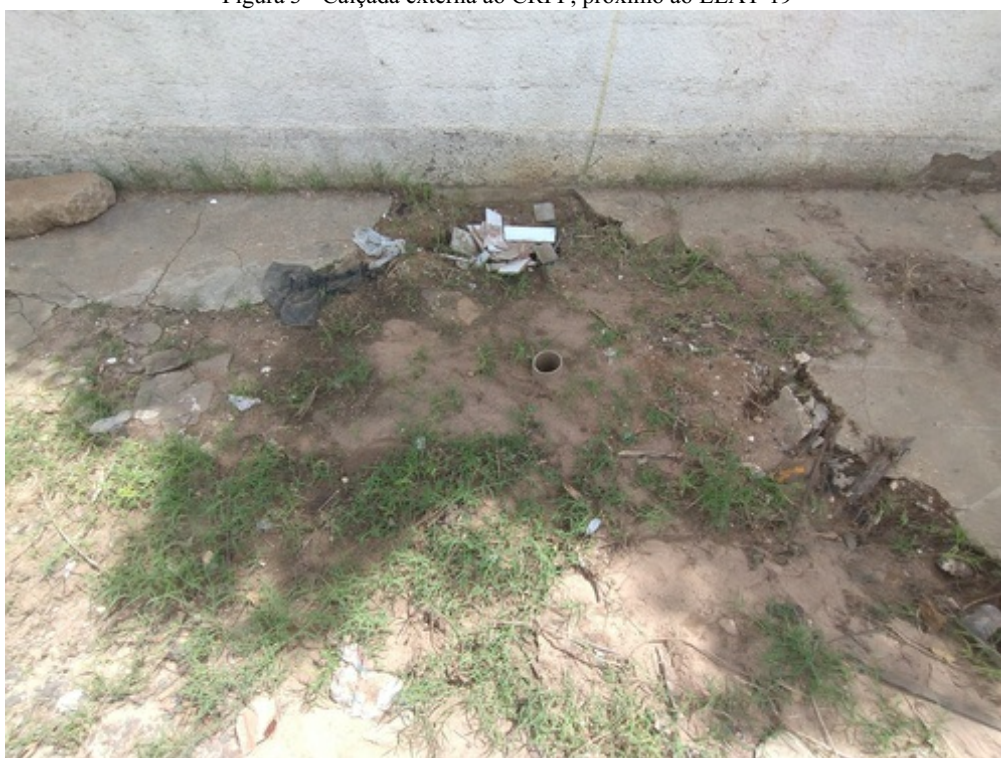
Figura 3 - Calçada externa ao CRPP, próximo ao EEAT-19

Na fiscalização da área, foram identificados apenas inconformidades no que tange à recomposição da calçada e da sarjeta onde houve a intervenção da subconcessionária e inclinação da canaleta no cruzamento da rua Arthur Silvestre com a rua da quadra 127, contrário ao que preconiza o Decreto Municipal nº 14.426/2014, que prevê que:

2. Foram encontradas inconformidades quando à recomposição da calçada e da sarjeta à frente da estação elevatória de água EEAT-19, no CRPP;

1. Reparo da calçada e da sarjeta sarjeta na Rua Arthur Silveira Barbosa, bairro Parque Piauí, à frente da estação elevatória de água EEAT-19, localizada no CRPP;

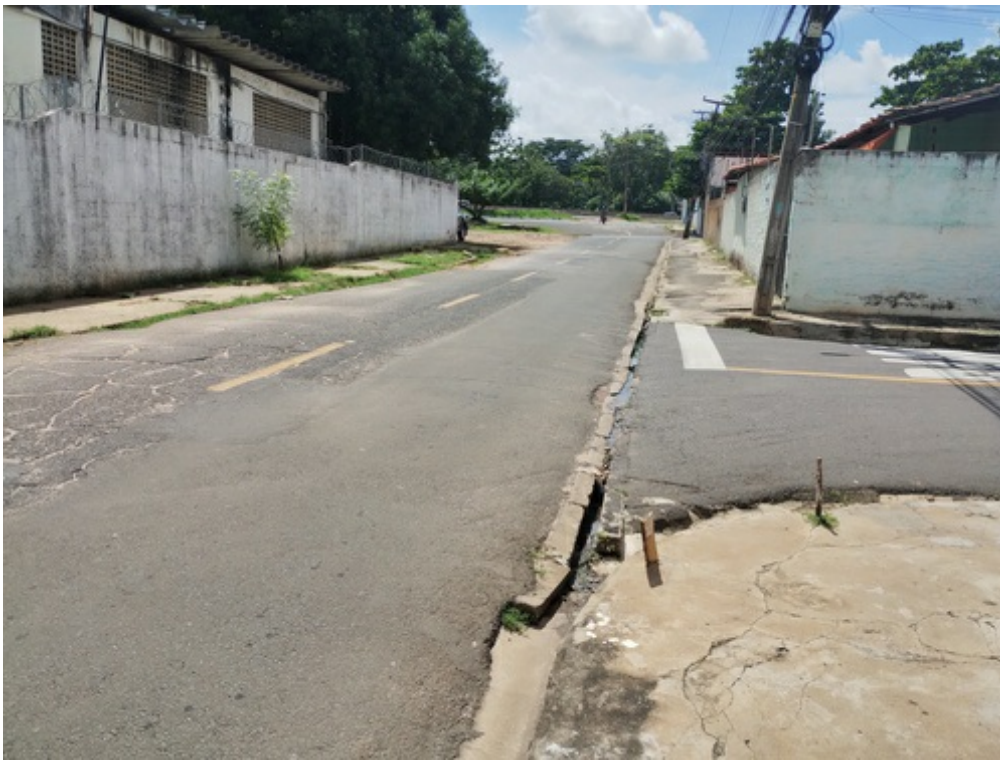
Figura 4 - Rua Arthur Silvestre, próximo à estação elevatória.

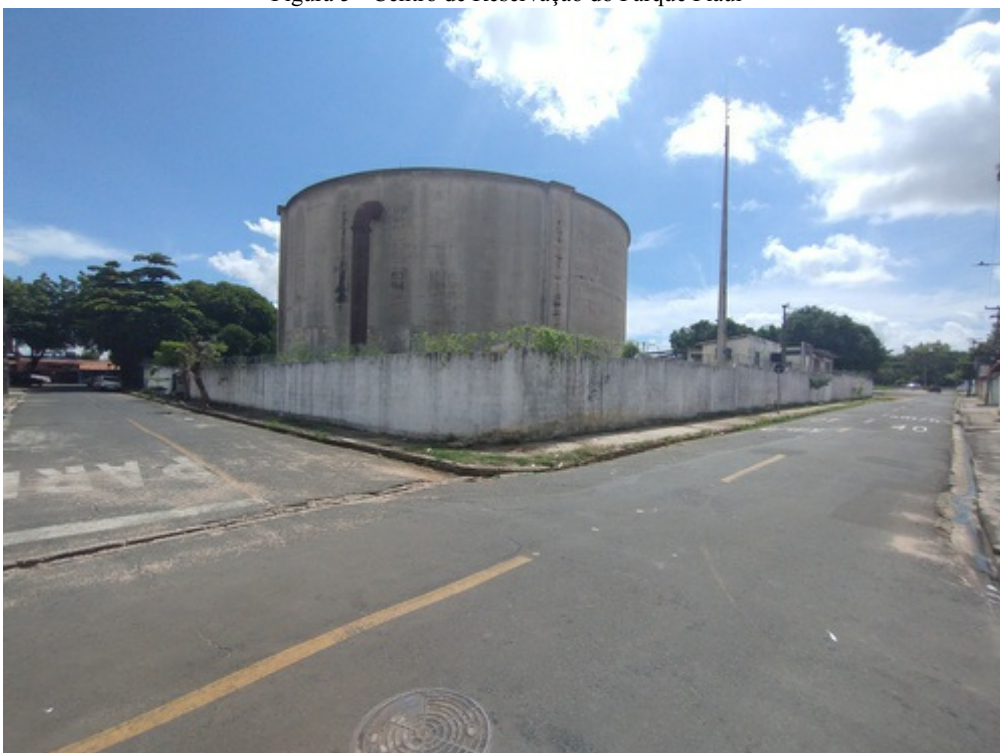
O asfalto novo ao longo de todo o trecho não apresentou inconformidades comuns a este reparo, como recalque ou esfrelamento, sendo identificado ainda a recomposição da sinalização horizontal, conforme figura abaixo.

Figura 5 - Centro de Reservação do Parque Piauí

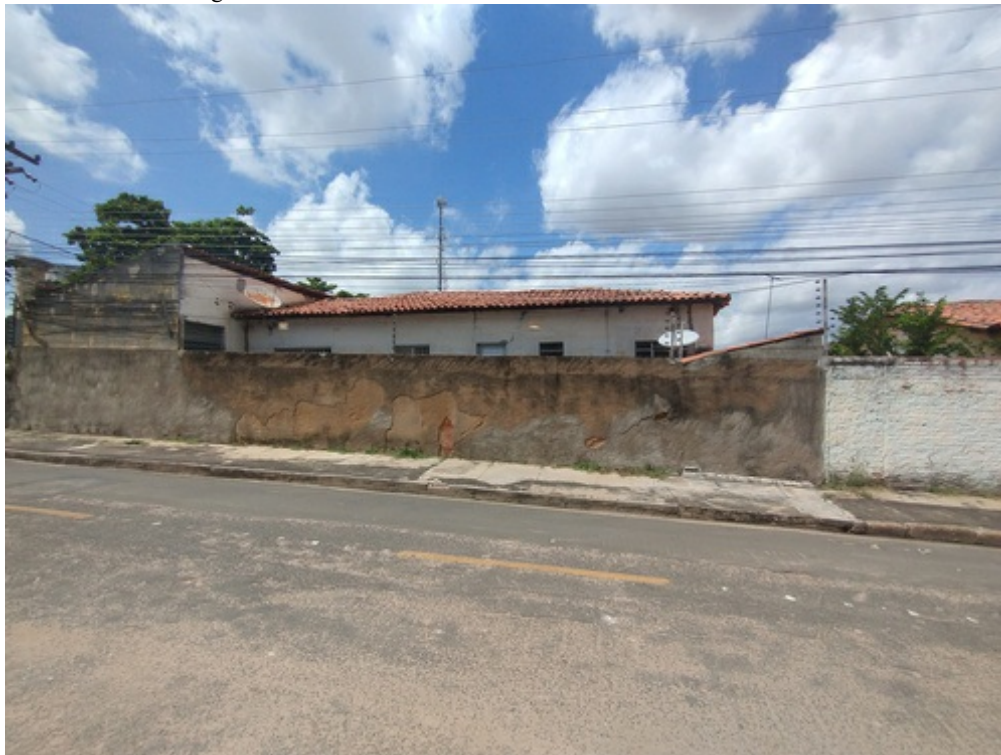
Embora existam reclamações quanto aos ruídos provocados pela movimentação da água nas tubulações enterradas por moradores da região ouvidos pela fiscalização, a fiscalização não identificou influências concretas e aparentes na estrutura das casas próximas à estação elevatória. Identificou-se apenas um deslocamento localizado aparentemente antigo do chapisco no muro da residência situada à frente, o que poderia ter sido provocado por vibrações do solo, unido à má qualidade na execução do serviço no muro, ou pela própria deterioração do tempo. Não foi identificado o mesmo em residências próximas. Não foram encontrados ainda rachaduras ou outras evidências da vibração ou ruído do solo que provocassem danos às casas, nelas ou no muro do CRPP.

Figura 6 - Residência na frente da EEAT da Rua Arthur Silvestre.

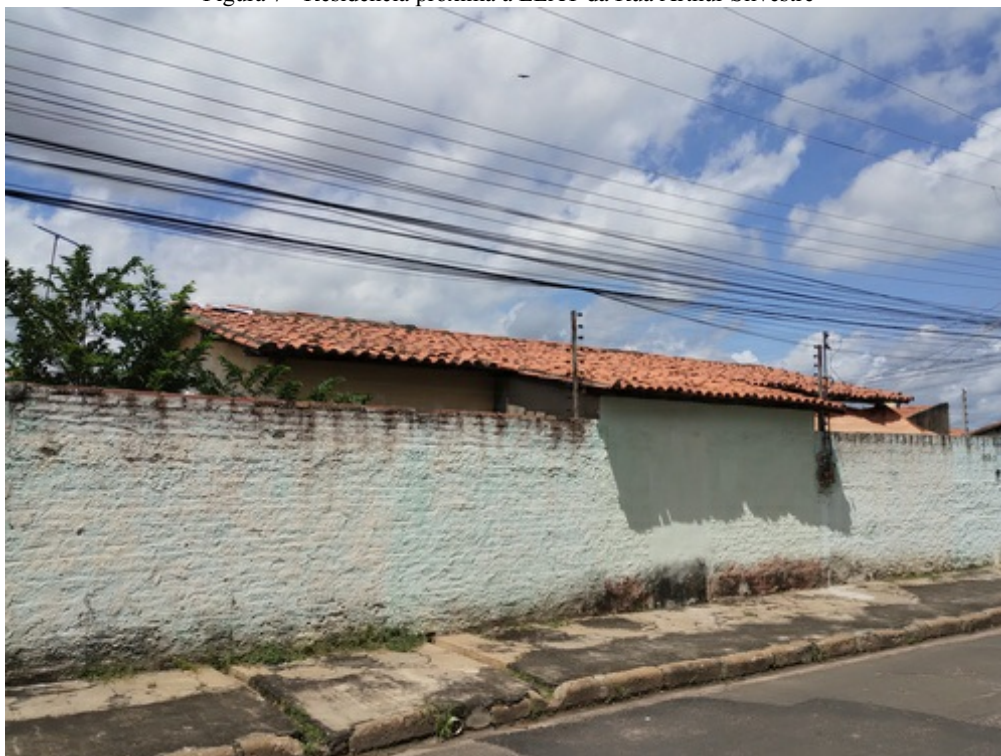
Figura 7 - Residência próxima a EEAT da Rua Arthur Silvestre
