ARSETE - Agência Municipal de Regulação de Serviços Públicos de Teresina

## **RELATÓRIO DE FISCALIZAÇÃO Nº 16/2024 - DIFMA-ARSETE**

### **DIAGNÓSTICO DO SISTEMA DE ABASTECIMENTO DE ÁGUA NO POVOADO TABOCA DO PAU FERRADO, ZONA RURAL DE TERESINA-PI**

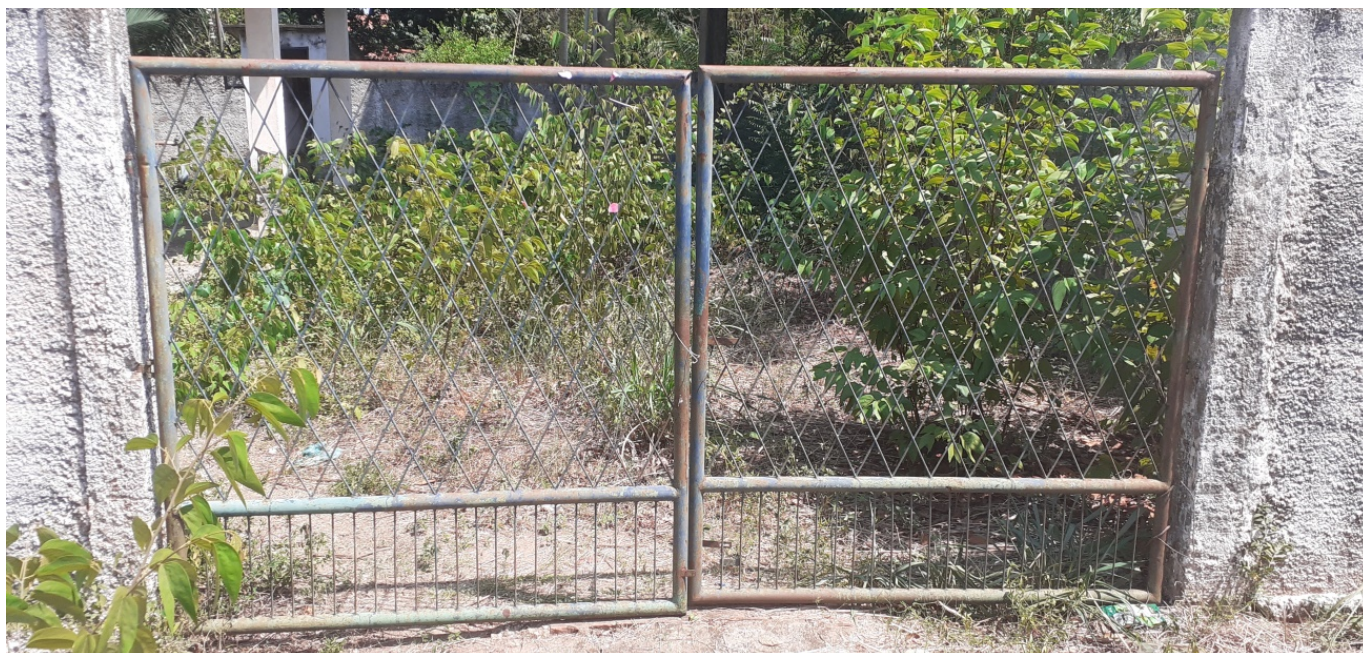
Em relação ao poço 01 (5°05'21.5"S 42°40'04.4"W), não havia identificação do poço; o isolamento do poço é feito com muro e portão. No momento da fiscalização, o portão de acesso ao poço não apresentava instrumento de isolamento adequado como corrente e cadeado, por exemplo. Ainda, havia presença de densa vegetação ao redor do poço; o cavalete do sistema de captação de água possuía vazamento de água. Não foi possível verificar a presença de pastilha de cloro no dosador, mas a população disse que uma equipe da AGESPISA faz a manutenção do cloro uma vez por mês; a casa de comando elétrico estava com porta aberta e de fácil acesso para pessoas externas com fios elétricos expostos e sem canaleta de isolamento dos fios e ainda a presença de entulho. O reservatório apresentava desgaste do revestimento superior do concreto. A população informou que o reservatório está sem boia e que a água do poço não alcança a todas as casas. Ainda, os moradores relataram que é necessário corrigir o nível de captação de água pela bomba para captação ocorrer de forma mais eficiente. Também, moradores relataram que existe um mecanismo de manobra da água para parte do povoado. Essa manobra da distribuição da água do poço seria feita durante parte do dia, permanecendo a outra parte do povoado sem água. No momento da fiscalização, foi possível observar que o poço estava funcionando.

Figura 2 – Poço 01 do Povoado Taboca do Pau Ferrado, o portão não estava com cadeado.

- O abastecimento de água no povoado é feito através de 02 poços ativos;
- Existe um poço inativo na localidade que deve ser reativado para garantir o pleno funcionamento do sistema de abastecimento de água;
- Segundo a população, existe uma manobra da água que abastece a comunidade de forma alternada, deixando parte da população sem água durante parte do dia;
- Segundo a população, o abastecimento de água também é feito através de carro pipa;
- É necessário que a identificação de todos os poços seja feita;
- Realizar limpeza da área dos poços;
- É necessário que ocorra o isolamento adequado dos poços 1 e 2, usar cadeados para garantir o pleno isolamento;
- É necessário realizar melhorias nas estruturas dos reservatórios do poço 1 e 3.

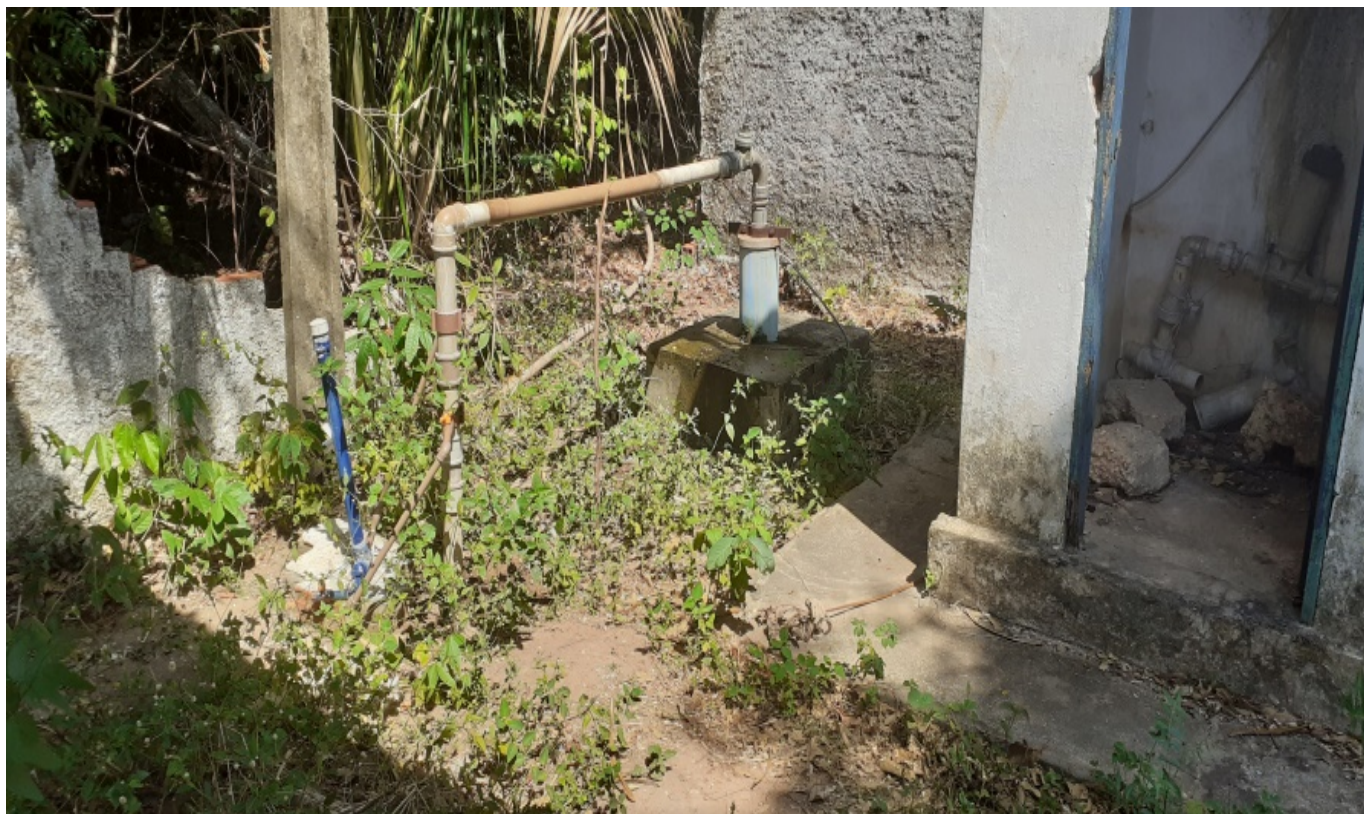
Figura 3 - Poço 01 do Povoado Taboca do Pau Ferrado, presença de vegetação próxima ao poço.

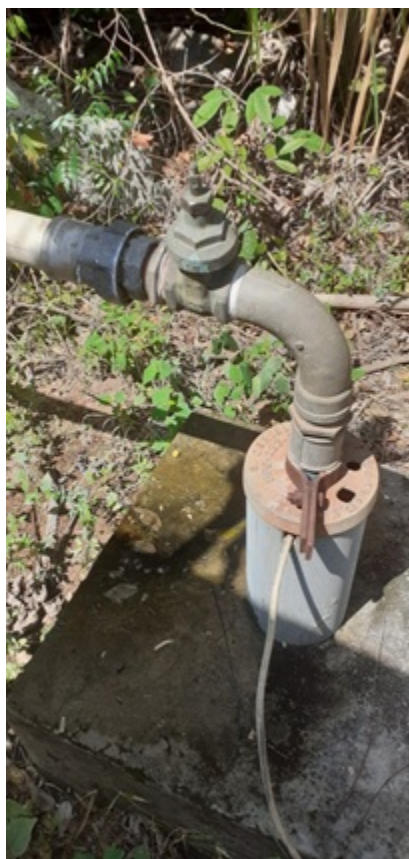
Figura 4 - Poço 01 do Povoado Taboca do Pau Ferrado, cavalete do sistema de captação de água com vazamento.

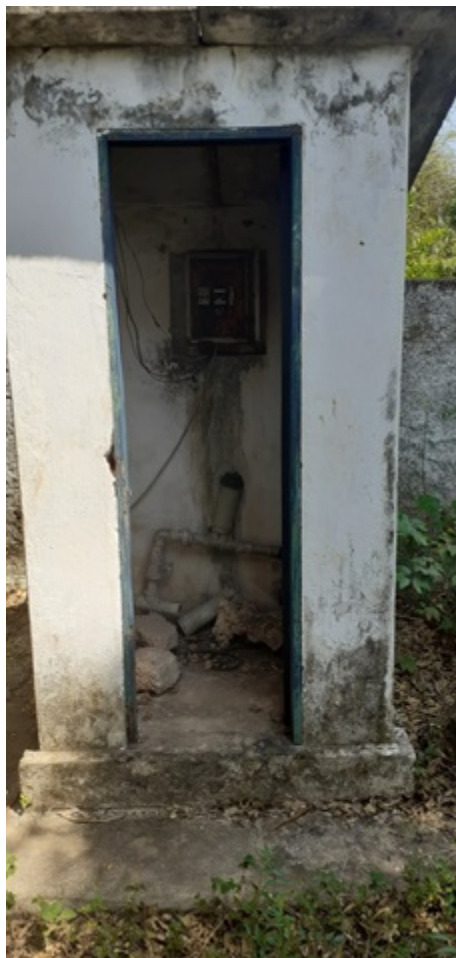
Figura 5 - Poço 01 do Povoado Taboca do Pau Ferrado, casa de comando elétrico com

fios expostos e presença de entulho.

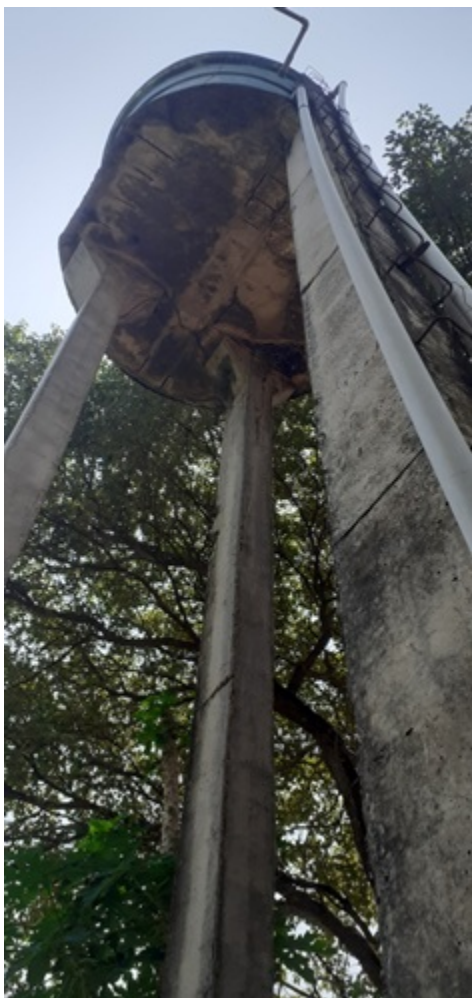
Figura 6 - Poço 01 do Povoado Taboca do Pau Ferrado, reservatório com piso superior com possível desgaste.

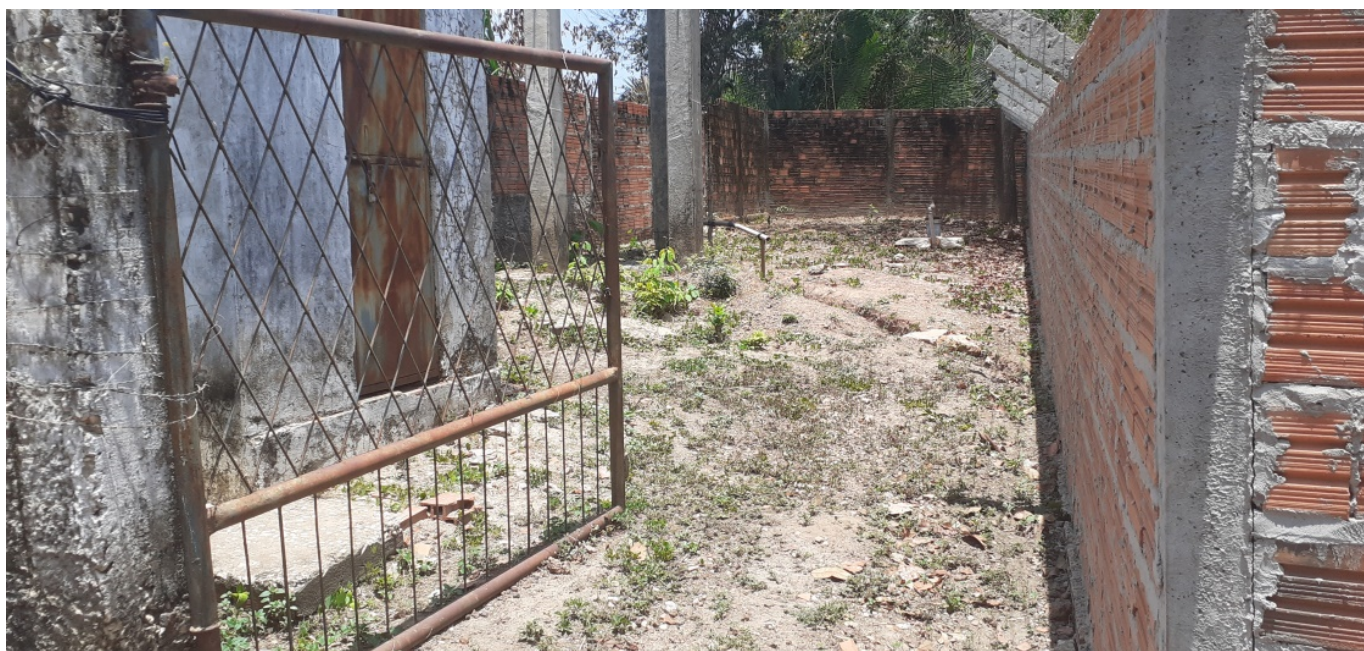
O poço 02 (5°05'00.5"S 42°40'23.3W) está inativo. Foi observado que o poço estava isolado com muro e o portão de acesso ao poço estava aberto; a casa de comando elétrico estava fechada com cadeado e a sapata do reservatório está deteriorada. A população que reside próximo ao poço relatou que um carro pipa abastece a localidade com água em média 02 (duas) vezes por dia. Ainda, foi relatado por populares que os moradores recorrem a outros moradores que possuem poço particular quando a água servida pelo carro pipa acaba. Moradores disseram que existe um terreno que foi cedido há um ano para um novo poço, mas que após a perfuração do poço a obra não foi finalizada.

Figura 7 - Poço 02 do Povoado Taboca do Pau Ferrado, o portão de acesso ao poço estava aberto.

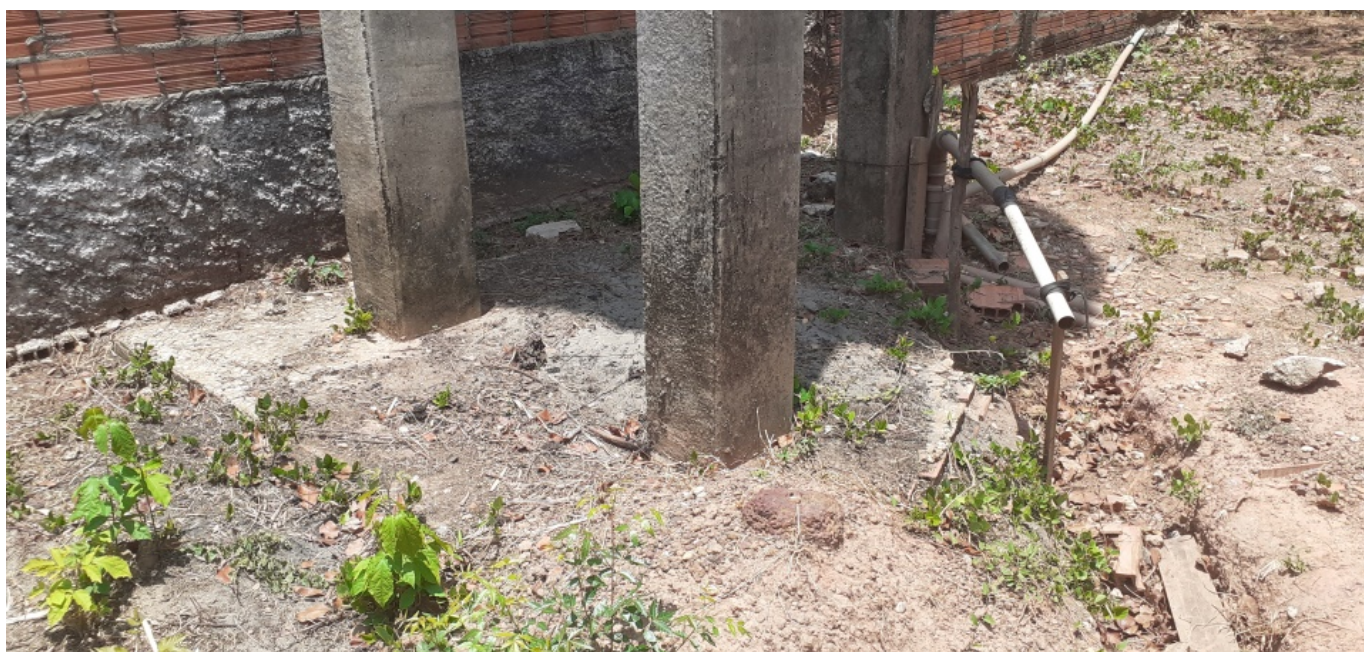
Figura 8 - Poço 02 do Povoado Taboca do Pau Ferrado, sapata do reservatório está deteriorada.

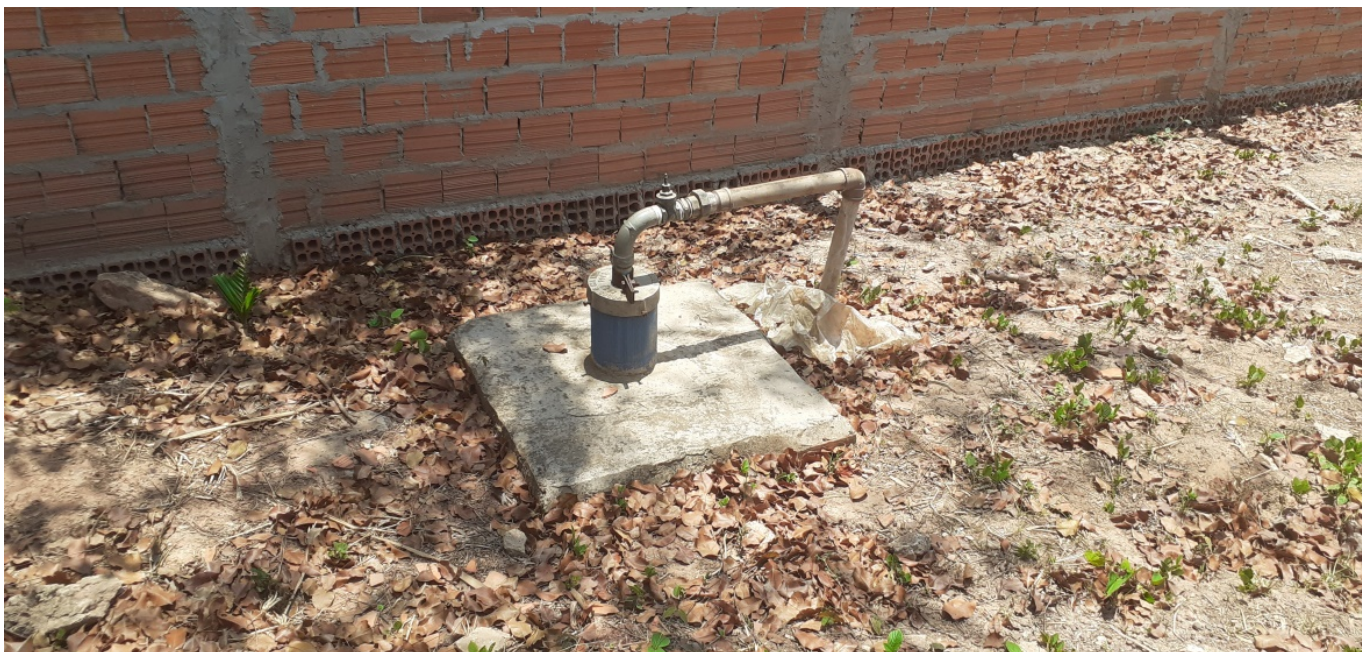
Figura 9 - Poço 02 do Povoado Taboca do Pau Ferrado, sistema de captação inativo.

Sugere-se, portanto a notificação à AGESPISA para a reativação do poço como uma medida prioritária para garantir o pleno abastecimento de água com a devida adequação da qualidade da água servida a população, incluindo a análise e tratamento sistemático da água para eliminar impurezas e garantir padrões de potabilidade.

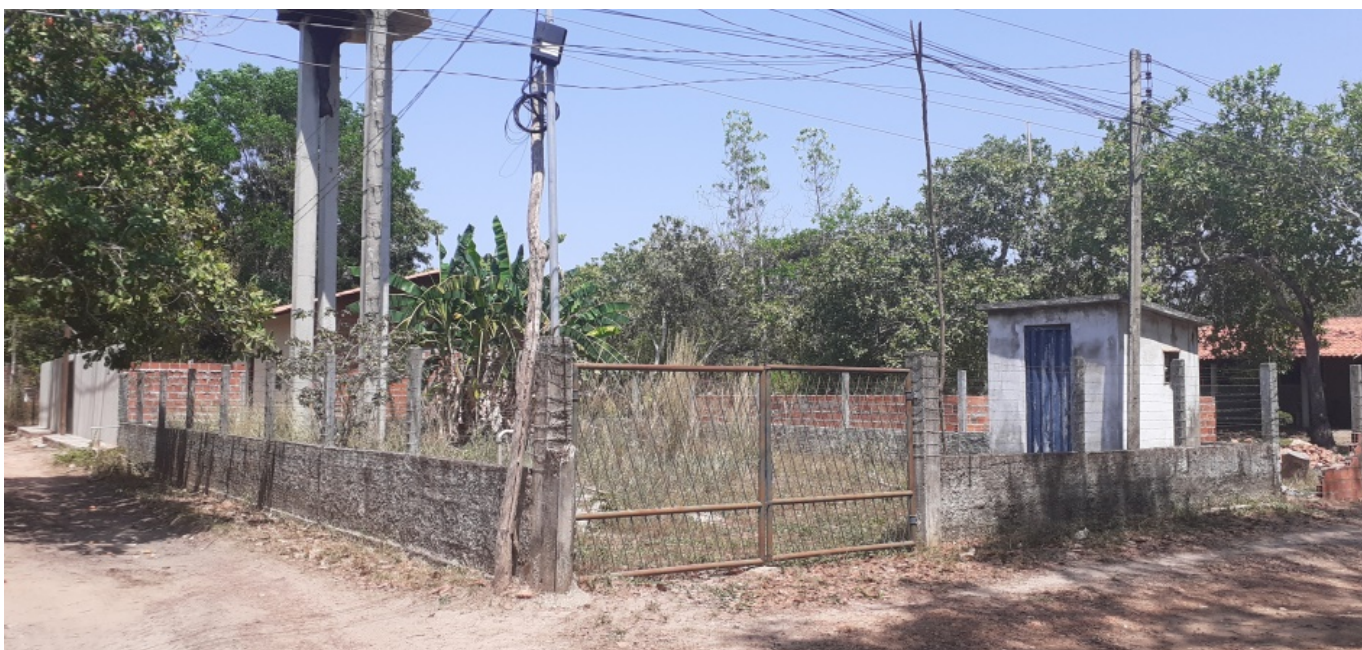
Poço 03 ( $5^{\circ}04'59.7''\text{S}$   $42^{\circ}39'39.6''\text{W}$ ) apresenta cerca e portão para isolamento, mas sem identificação apropriada do poço. O sistema de captação de água estava cercado de densa vegetação; a sapata do sistema de captação de água estava com estrutura não adequadamente preservada; foi possível observar a presença de dosador de cloro, mas a presença de pastilha de cloro não foi possível de verificar devido ao isolamento do poço; a casa de comando elétrico estava fechada e o reservatório apresentava colmeia de abelhas na parte superior. Moradores descreveram que o poço estava funcionando regularmente, mas os mesmos reclamaram da potência da bomba, pois disseram que a água chega com baixa intensidade nas torneiras. Ainda, a população relatou que a bomba do poço foi trocada há 01 mês por equipe da AGESPISA e que esta também realiza a troca das pastilhas de cloro do poço.

Figura 10 – Poço 03 do Povoado Taboca do Pau Ferrado, isolamento do poço.

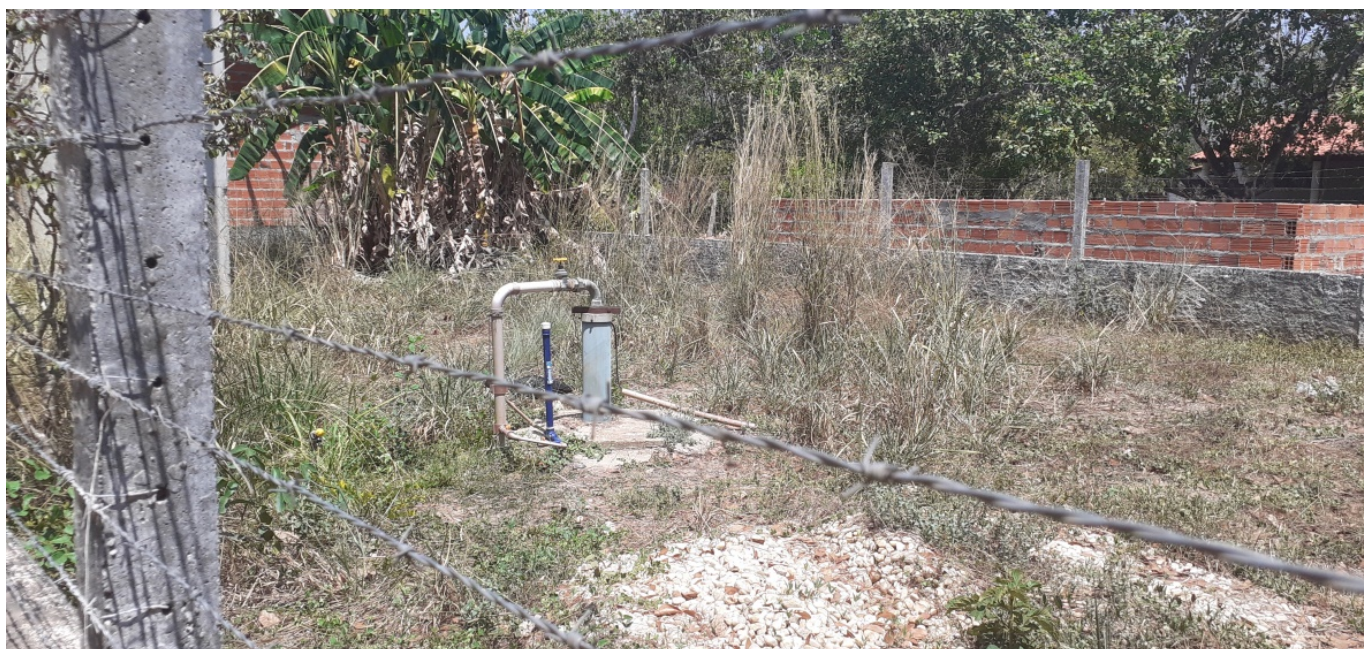
Figura 11 – Poço 03 do Povoado Taboca do Pau Ferrado, sistema de captação de água estava cercado de densa vegetação.

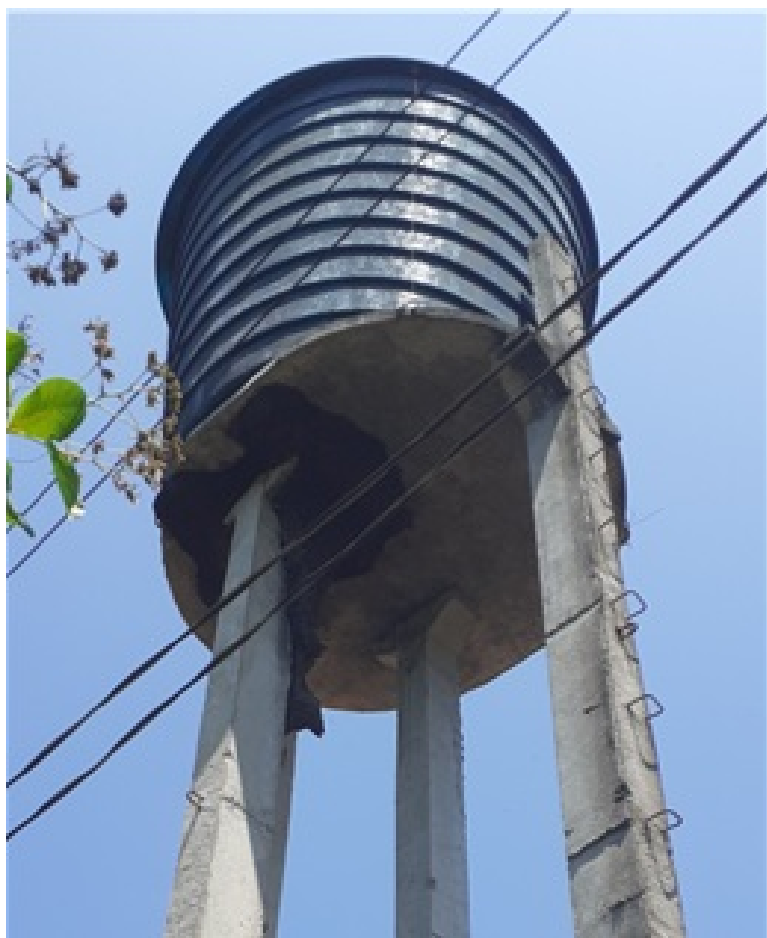
Figura 12 – Poço 03 do Povoado Taboca do Pau Ferrado, reservatório apresentava colmeia de abelhas na parte superior.
