## RELATÓRIO DE FISCALIZAÇÃO Nº 11/2022 - DT-ARSETE

### OBRAS DE MELHORIA NO ABASTECIMENTO DE ÁGUA DO POVOADO SOTURNO, ZONA RURAL DE TERESINA-PI

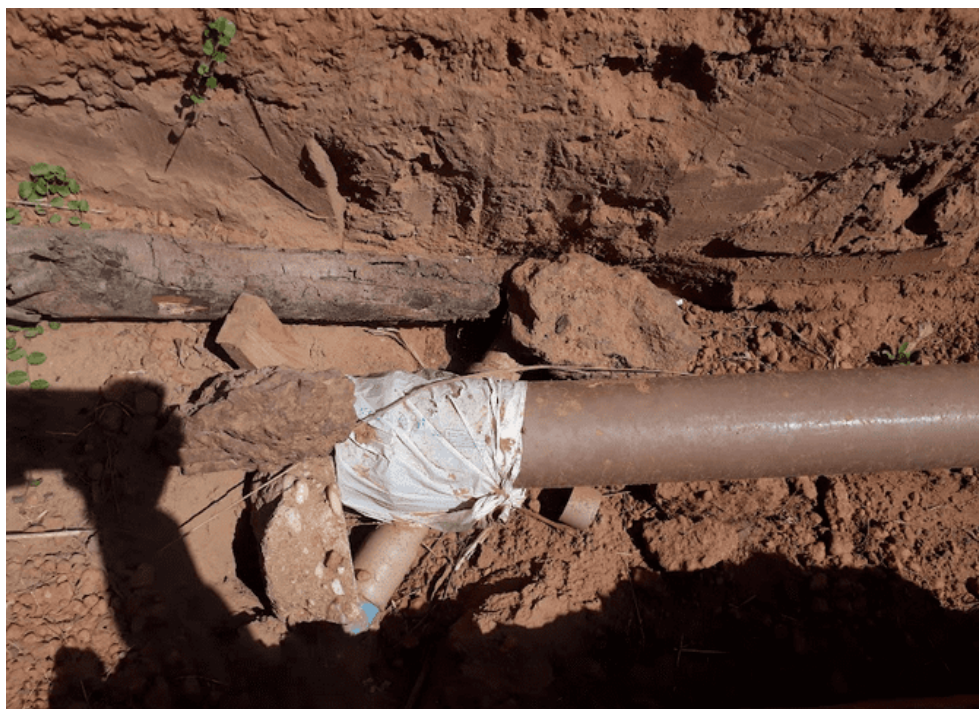
Conforme verificado *in loco* e registrado nas figuras a seguir, a AGESPISA executou parte da rede, executando aproximadamente 70m de tubo de 100mm na Rua Área Verde, iniciando na Associação dos Moradores até a Rua Três. E deste cruzamento, verifica-se a instalação de tubulação de DN 50mm e DE 60mm, em trecho de aproximadamente 600m até parte da Rua Projetada 10, no limite com o Soturno III. Verifica-se ainda a má recomposição das valas, com buracos evidentes nas vias, tubulações expostas e trechos abertos sem ligações. Não havia equipe de obra dando continuidade aos serviços no momento da fiscalização. Destaca-se o fato de que, como não há operação do novo sistema implantado, a rede antiga em funcionamento vêm sendo operada pelos próprios moradores da região, que fazem o fechamento e abertura dos registros existentes para distribuir a água do poço da Associação dos Moradores para todos, em regime intermitente, 2h por dia, conforme verificou-se no Processo SEI 00055.000472/2022-72.

Figura 3 – Início da rede implantada, tubo de 100mm, à frente do poço e reservatório da Associação dos Moradores do Soturno

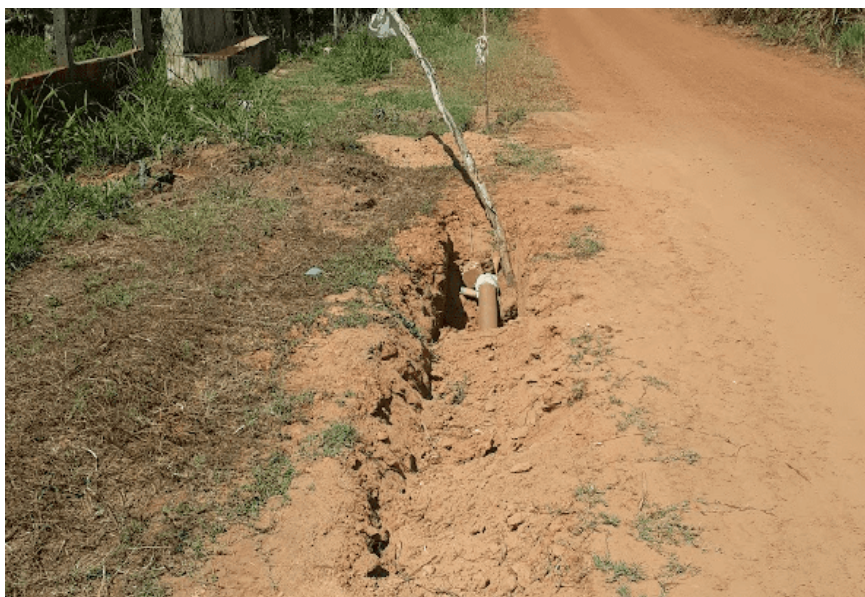
Figura 4 – Vala aberta à frente do poço e reservatório da Associação dos Moradores do Soturno

Findos os procedimentos fiscalizatórios, a equipe de fiscalização, em resumo, conclui que a atuação da AGESPISA encontra-se ainda pendente de conclusão na área do Povoado Soturno, em especial do Soturno I, e que as intervenções para as outras áreas do Soturno ainda encontram-se pendentes de estudos. É necessário saber da concessionária a situação que se encontram as regiões do Soturno II, III e IV, como também a previsão de atuação para regularizar o abastecimento naquela região e da previsão de continuidade e término das obras no Soturno I. Verifica-se ainda uma má execução nas obras realizadas no Soturno I, em especial no que tange à má recomposição das valas abertas, da exposição da tubulação, parcialmente enterrada, e de valas deixadas abertas, sem qualquer sinalização ou preenchimento.

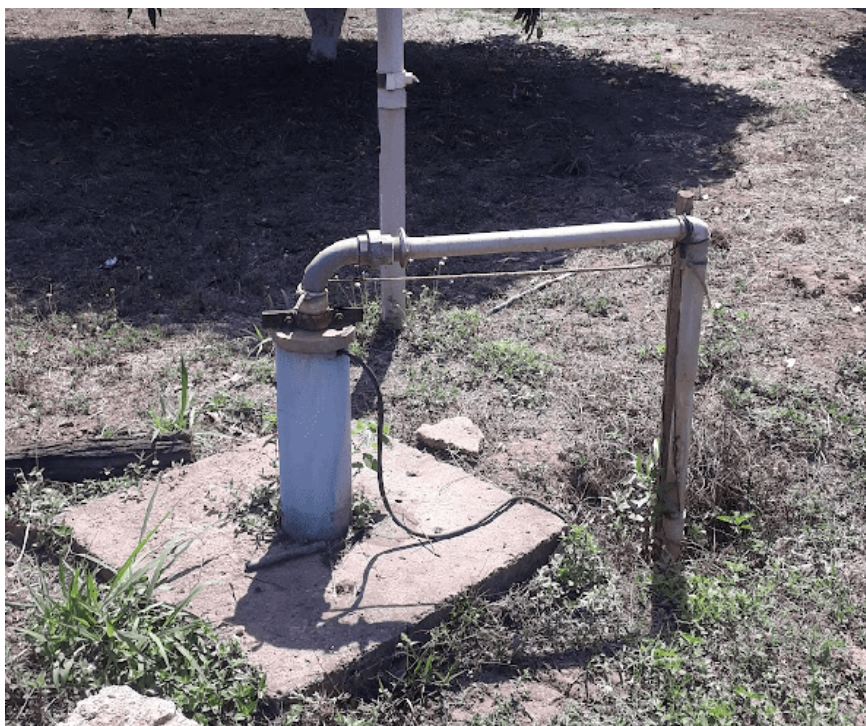
Figura 5 – Poço da Associação dos Moradores do Soturno.

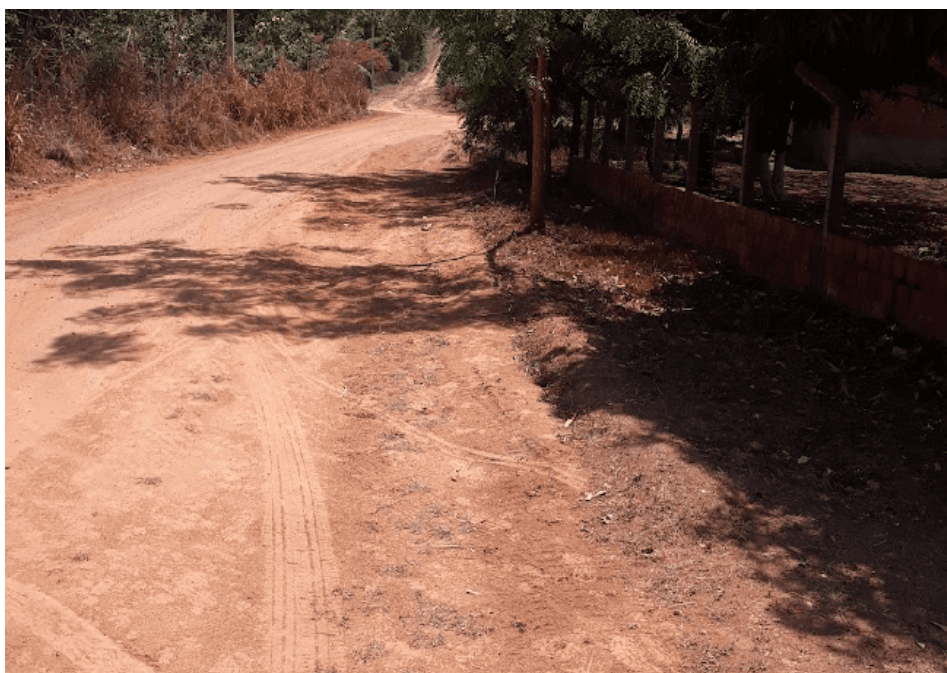
Figura 6 – Alinhamento da instalação da rede de 100mm à frente da Associação. Ao fundo, o cruzamento da Rua Área Verde com a Rua Três.

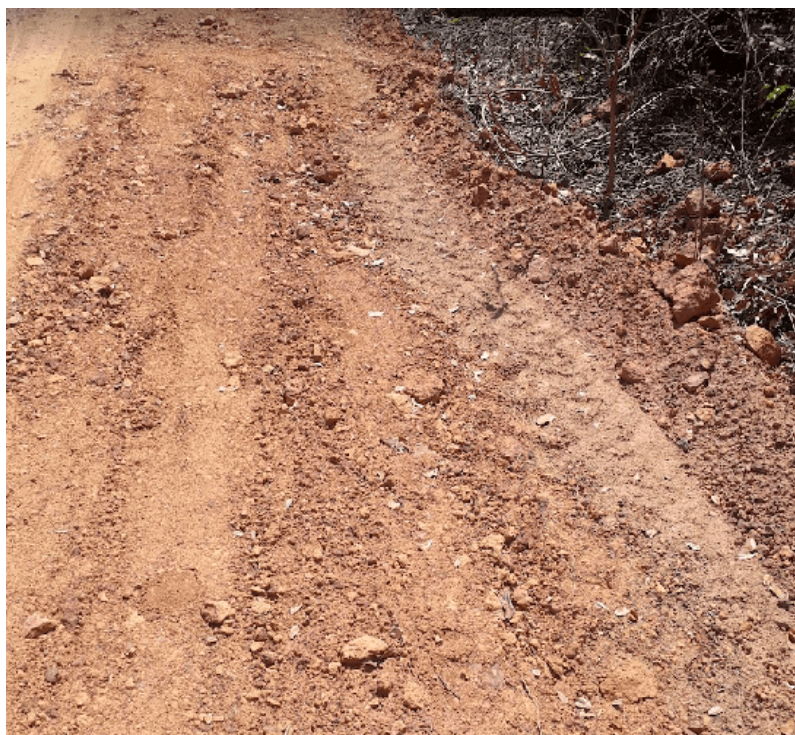
Figura 7 – Alinhamento da instalação da rede de 60mm na subida da Rua Área Verde, sentido Soturno III, em direção à Rua Projetada 10.

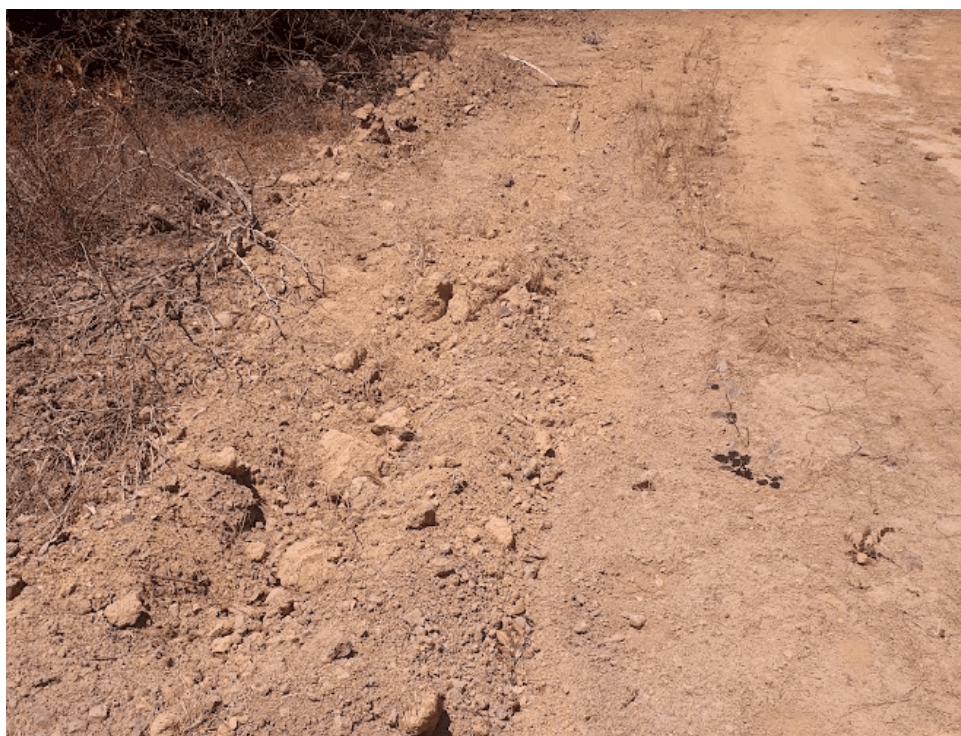
Figura 8 – Alinhamento da instalação da rede de 60mm na curva da Rua Área Verde com a Rua Projetada 10.

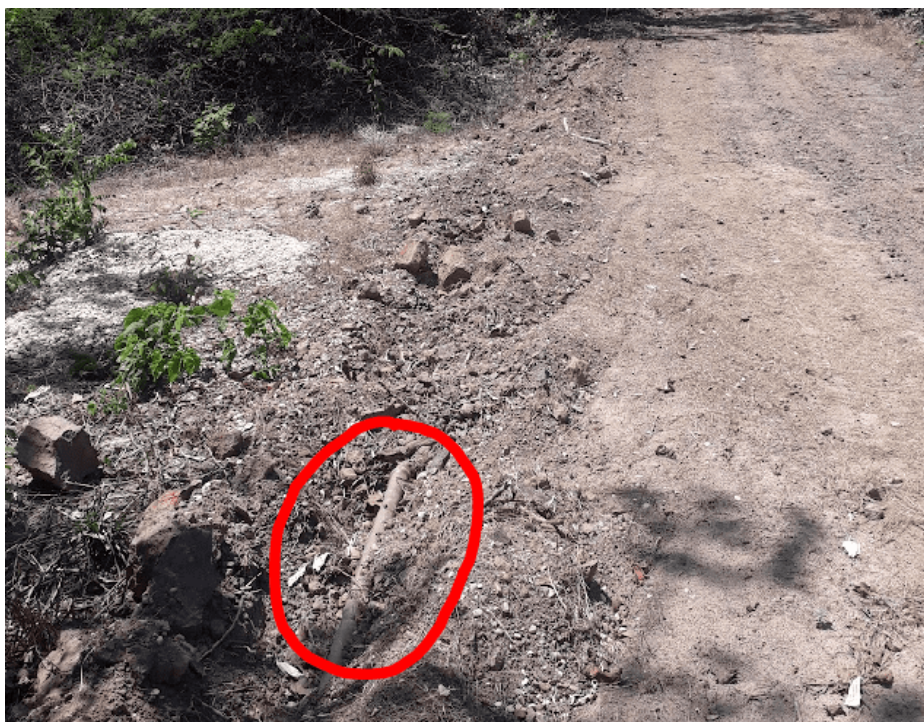
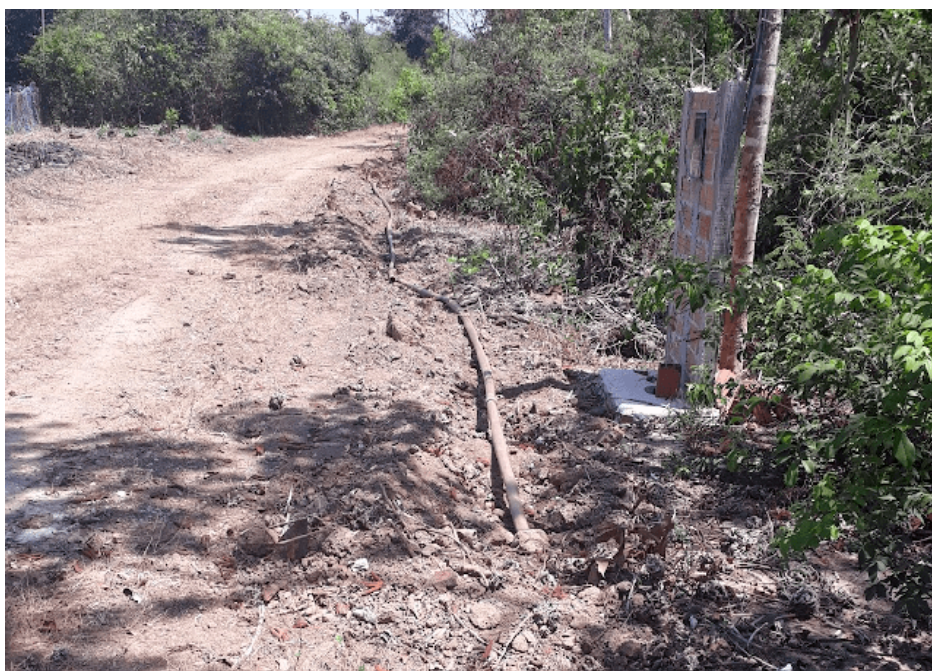
Figura 9 – Rede de 60mm exposta na Rua Projetada 10.

Figura 10 – Rede de 60mm exposta na Rua Projetada 10.

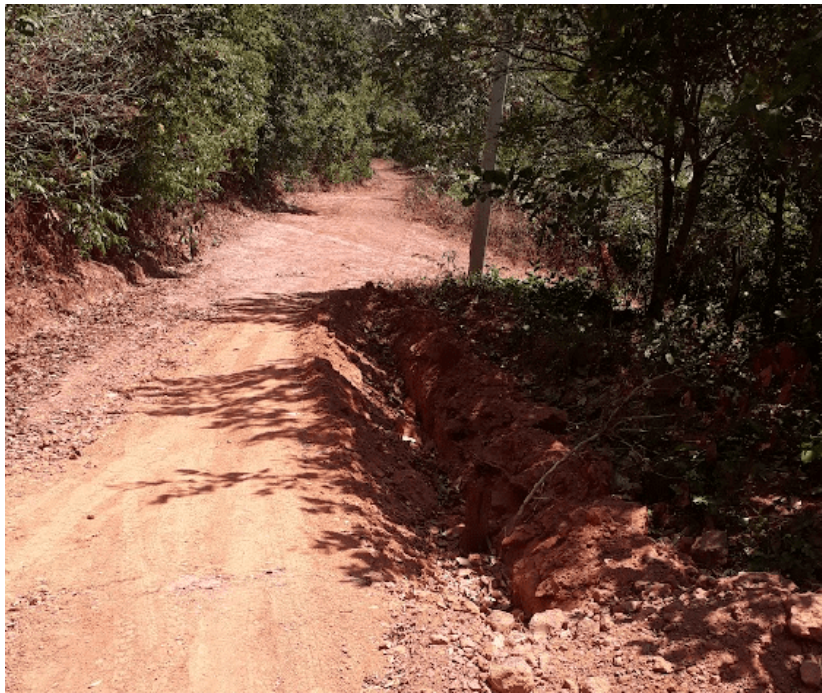
Figura 11 – Vala aberta na Rua Projetada 10, próximo ao cruzamento com a entrada para o Soturno III. Note-se o estreitamento da via deixado pela execução das obras.

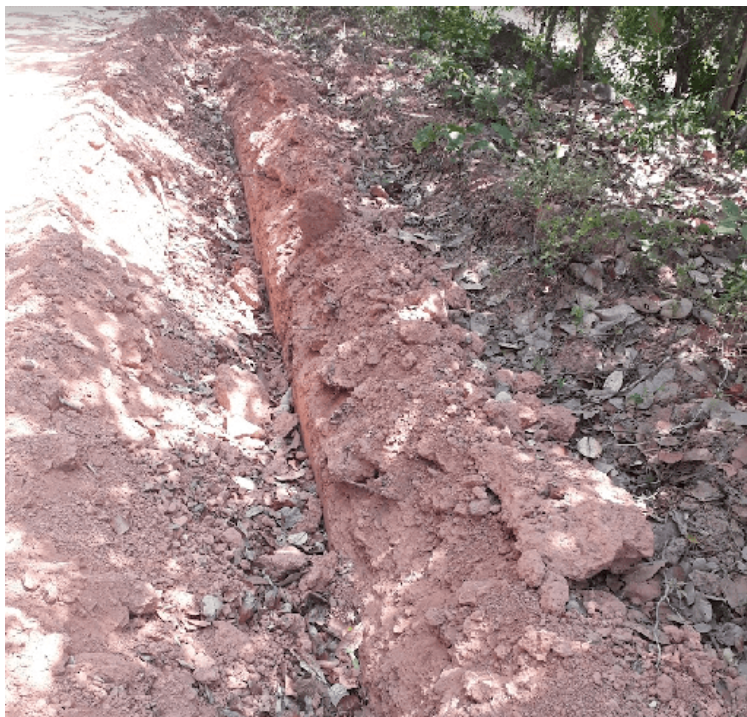
Figura 12 – Detalhe da vala aberta na Rua Projetada 10.
