ARSETE - Agência Municipal de Regulação de Serviços Públicos de Teresina

**RELATÓRIO DE FISCALIZAÇÃO 02/2022 - DT-ARSETE****OBRAS DE EXPANSÃO DO SISTEMA DE ESGOTAMENTO SANITÁRIO – BAIRRO MONTE CASTELO****Agência Reguladora:**

Águas de Teresina Saneamento SPE S/A

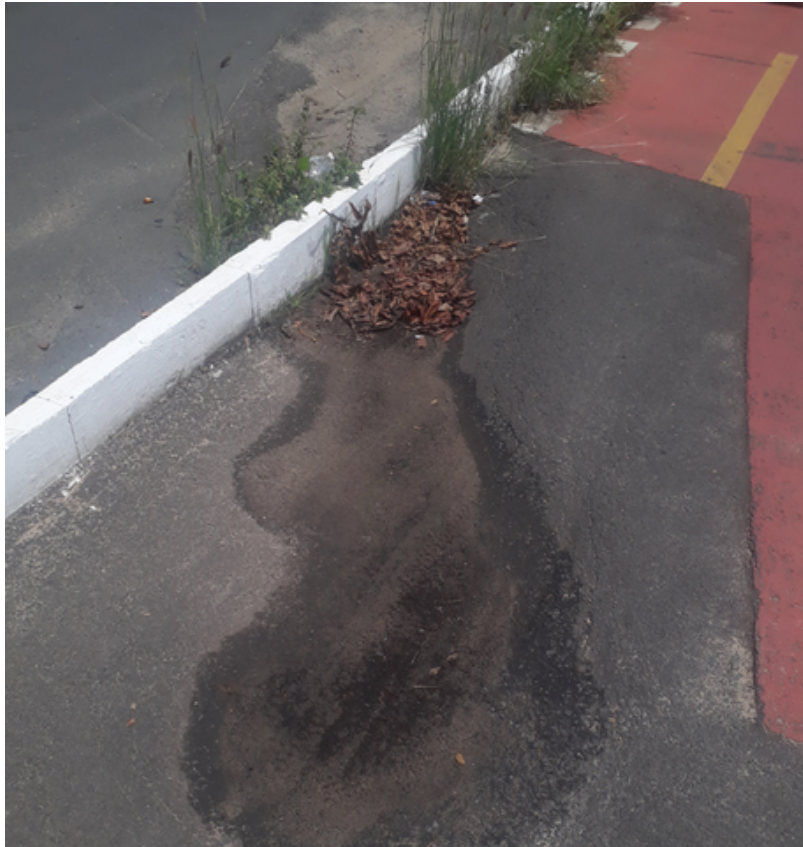
Figura 1 – Rebaixamento de recomposição asfáltica sob meio fio e pista de ciclistas, cruzamento da Rua Picos com Av. Odilon Araújo, bairro Monte Castelo

A exemplo das figuras supracitadas expõe-se como inconformidade observada pela fiscalização a recomposição má executada das vias afetadas pelas obras de instalação das redes de esgoto. Os casos de má recomposição são bastante evidenciados no trecho final da Rua Picos, próximo à Av. Odilon Araújo, e da Rua Desembargador Mota, ao lado do Condomínio Residencial Monte Castelo, seguindo trecho ao prédio da Tevê Assembleia. Os trechos em tela apresentam grandes desníveis no pavimento, causado pelo rebaixamento do asfalto, como é evidenciado pela Figura 12, motivados por má compactação das valas abertas e posteriormente reaterradas, tornando-se as vias potenciais causas de acidentes.

Findos os procedimentos fiscalizatórios, a equipe de fiscalização conclui que a Subconcessionária fere claramente o art. 1º da Lei Municipal nº 4.150/2011, bem como a cláusula 6.1.9 do anexo único da resolução nº 24/2018 da ARSETE (contrato de adesão), ao executar as obras de esgotamento sanitário e executar de forma inadequada a recomposição asfáltica das ruas fiscalizadas do bairro Monte Castelo, em especial os trechos citados da Rua Picos e da Rua Desembargador Mota, ensejando fissuras e desníveis. Por fim, sugere-se notificação à Águas de Teresina para que a Subconcessionária repare o quanto antes as inconformidades apontadas neste relatório.

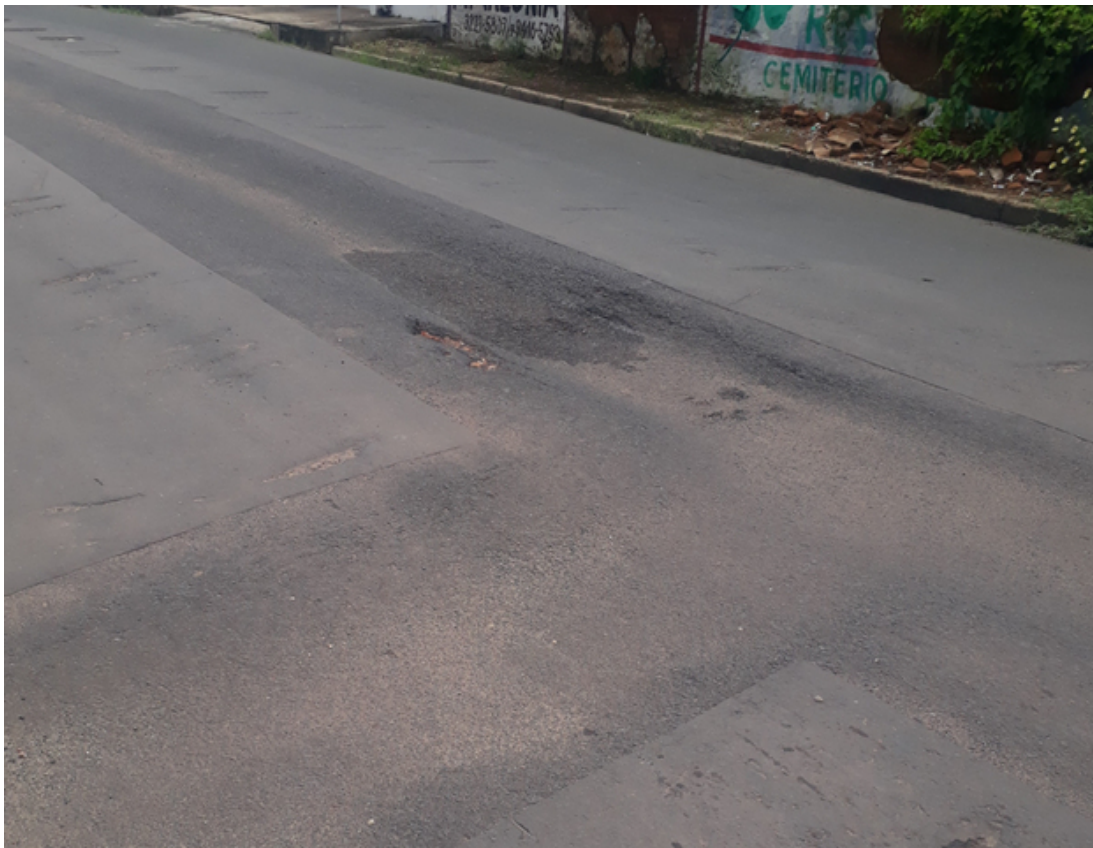
Figura 2 – Rebaixamento de recomposição asfáltica no trecho final da Rua Picos, prox. à Av. Odilon Araújo, bairro Monte Castelo

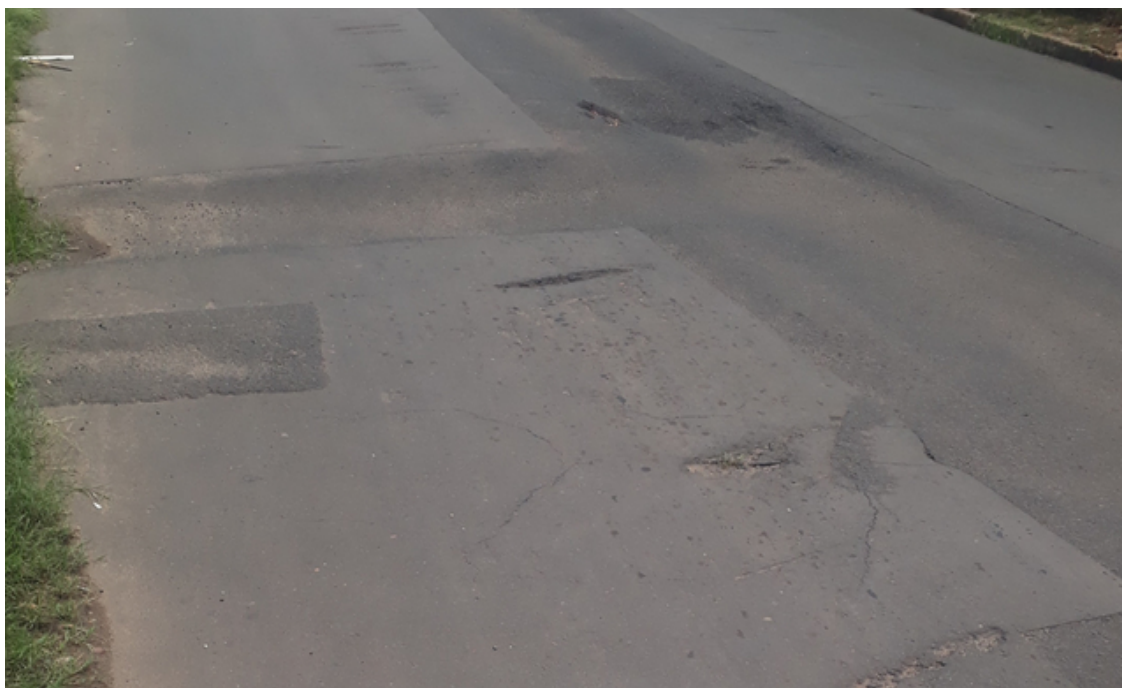
Figura 3 – Rebaixamento de recomposição asfáltica na Rua Picos, com fissuras laterais causadas por retroescavadeira, bairro Monte Castelo

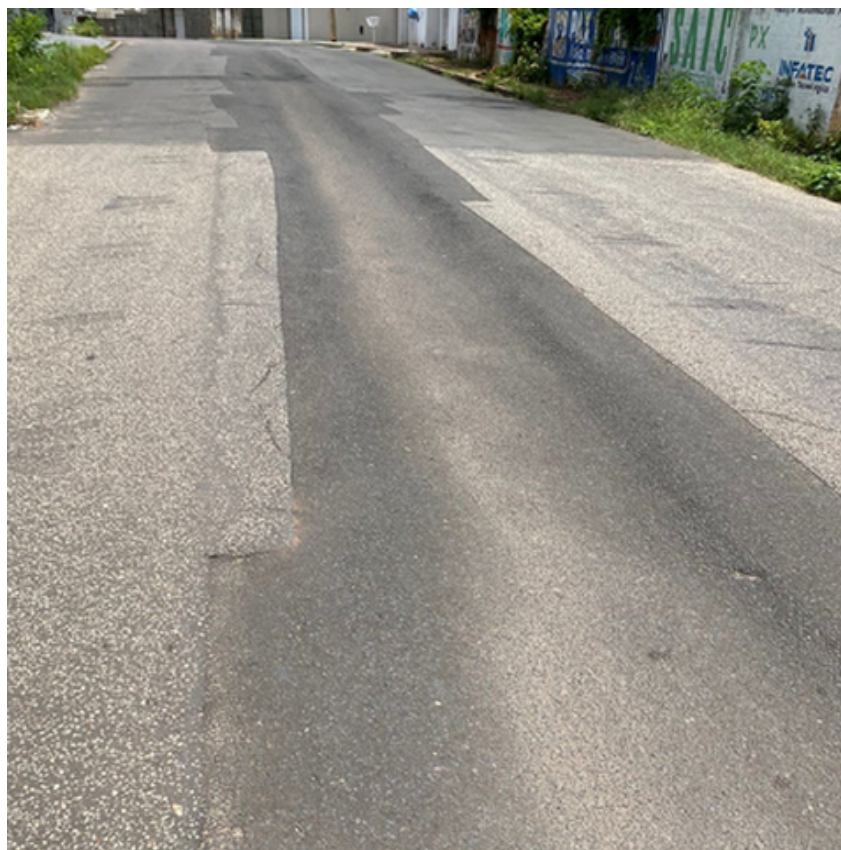
Figura 4 – Rebaixamento de recomposição asfáltica na Rua Picos, bairro Monte Castelo

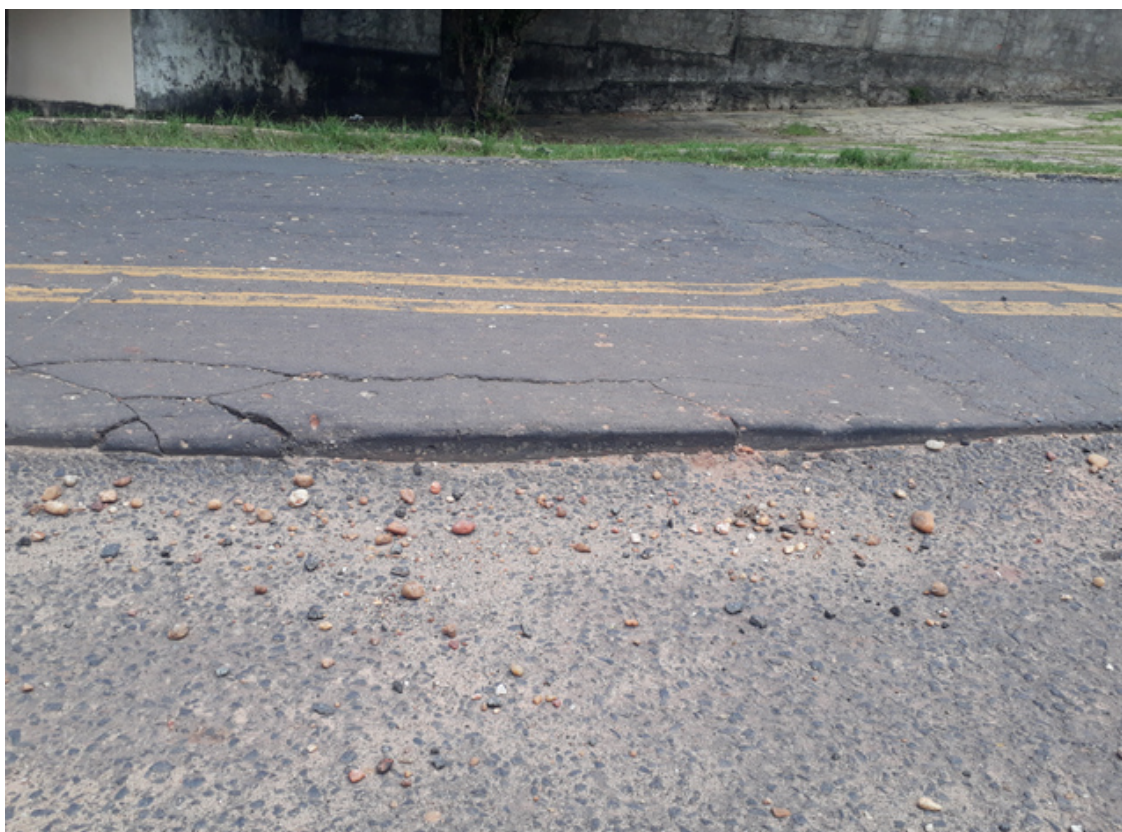
Figura 12 – Desnível provocado por rebaixamento de pavimento, Rua Desembargador Mota, bairro Monte Castelo
