### RELATÓRIO DE FISCALIZAÇÃO Nº 04/2024 - DT-ARSETE

#### DIAGNÓSTICO DO SISTEMA DE ABASTECIMENTO DE ÁGUA NO POVOADO TORRÕES (NÚCLEO URBANO DE TERESINA-PI) E BAIRROS PORTO DO CENTRO E CIDADE LESTE (ZONA URBANA DE TERESINA-PI)

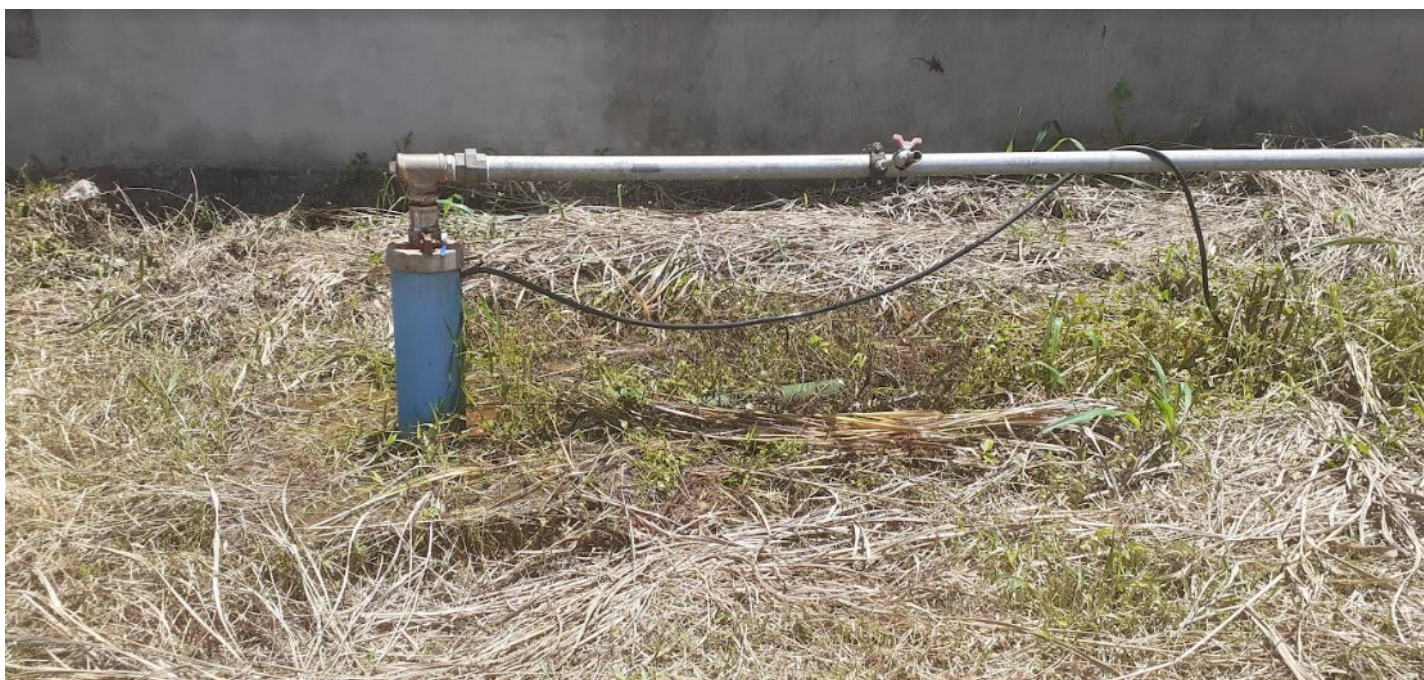
Figura 2 – Vazamento de água no poço localizado do Povoado Torrões.

Também, foi citado pelos mesmos que a água reservada ao consumo continha elevada concentração de cloro. A equipe de fiscalização da ARSETE observou vazamento de água na estrutura do poço, conforme Figura 2. O estado de conservação do sistema de abastecimento via poço pode ser visualizado através da Figura 3. É possível perceber a vegetação ao redor do sistema de abastecimento.

1. Poço do sistema de abastecimento do Povoado Torrões apresentou vazamento de água e vegetação próxima ao poço;
2. Conforme descrição de moradores do Povoado Torrões, há desabastecimento de água para consumo nas ruas 02, 03, 04, 05 e 07 da localidade;
3. Segundo descrição de moradores, há fornecimento não regular em parte do Povoado Torrões e bairros Cidade Leste e Porto do Centro.

A equipe da Diretoria Técnica apresenta como sugestão a notificação do prestador de serviço Águas de Teresina Saneamento SPE S/A para manter o sistema de abastecimento de água em condições de estanqueidade e limpeza no Povoado Torrões. Também, é necessária a notificação da Águas de Teresina Saneamento SPE S/A para apresentação de plano de manutenção preventiva e corretiva no que diz respeito à distribuição de água para normalizar o fornecimento no Povoado Torrões e bairros Cidade Leste e Porto do Centro.
